隣接国有地を活用した庁舎整備検討支援業務

一 報 告 書 一

平成27年9月

大 津 市

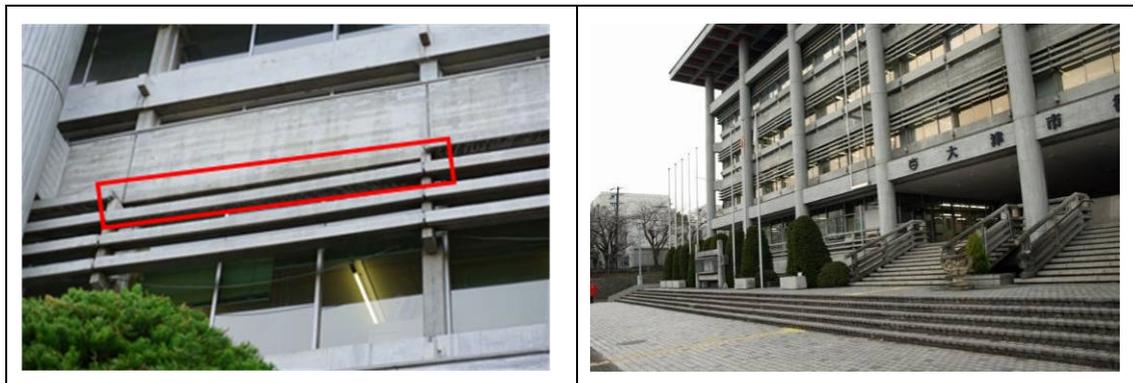
- ・ 1階市民デッキの梁の爆裂・露筋（但し、雨掛かりではない）が見られるほか、屋上塔屋外壁の全体的なひび割れ、爆裂・露筋がある。
- ・ 外周の柱・梁などは打放し面の補修による躯体保護がなされており、特に目立った損傷は見受けられない。

- ・ 化粧 PC ルーバーの脱落が西面に見られる他、たわみ、コンクリート爆裂による露筋、ひび割れが各所に見られる。脱落防止策は特に講じられておらず、落下時の危険性が高い。
- ・ また、サッシ面に設けられた RC 柱は断面が 150mm 角と小さいため、改修にあたっては、強度の確認が必要と考えられる。

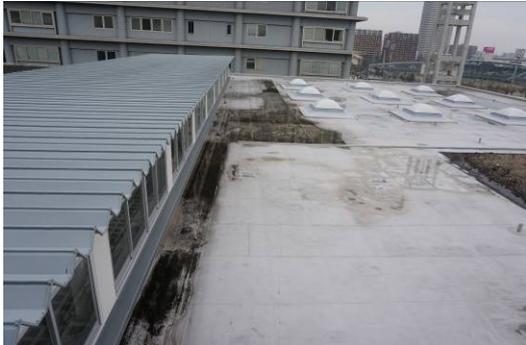
- ・ R 階屋根全体についてアスファルト防水が劣化し、ひび割れている。
- ・ 議場上部屋根は、アスファルト防水から、シート防水に改修を行っているが、屋上に水が溜まっており、適切な水勾配が確保できていない。議場上部屋根スラブおよび鉄骨トラスに変位が生じていることが懸念される。
- ・ R 階塔屋外壁付近のスラブ裏（5 階見上げ）にひび割れ、白華が複数見られることから、防水立上がり付近での漏水の可能性があると思われる。
- ・ 2 階北西側増築部分屋根に防水層（シート防水）の劣化・破れがあり、ルーフトレインのなくなっている箇所がある。1984 年に増築された箇所であり、約 31 年経過している。
- ・ 地下 1 階北側山留め壁側のスラブ裏に白華や、天井雨漏れ跡が見られることから、1 階増築部分足元の外構取り合い部分からの漏水の可能性が考えられる。

<p>屋上スラブおよび防水の劣化</p>	<p>トップライト廻りの劣化</p>

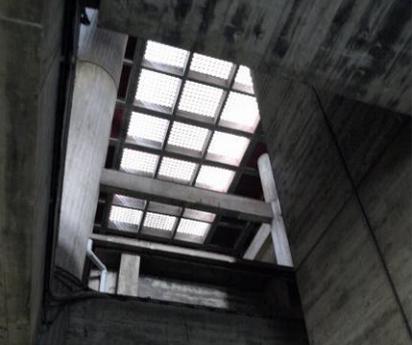
- ・ 南側トップライトのガラスブロックにひび割れが見られる。また、トップライト部のスラブ軒裏はひび割れ、白華、変色をしている。

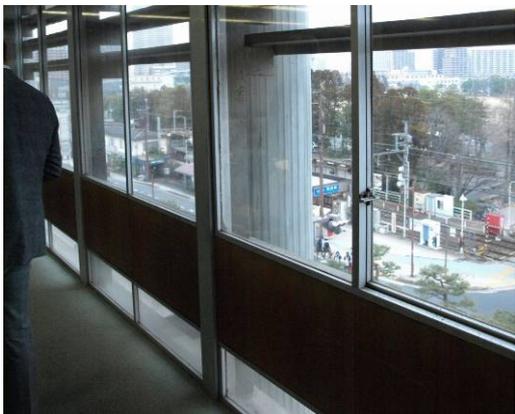
- ・ 外部アルミ製建具のガラス割れが、1 階東面・西面、2 階南面・ピロティ面、3 階東面・南面、4 階東面・北面・ピロティ面、5 階東面の各所に見られる。
- ・ 階段室の AW-FIX 窓のガスケット緩みによるガラスの脱落の恐れがある。
- ・ 5 階食堂建具にサッシの変形による開閉不良がある。
- ・ アルミ製建具の排煙装置のワイヤー切れ、5 階食堂排煙窓オペレータの故障、4 階ピロティ側 AW のクレセント破損がある。
- ・ 屋外鋼製建具の錆・腐食が、地下 1 階ドライエリア出入口、3 階議場避難バルコニー、R 階塔屋全般に見られる。

- ・西面は南立体駐車場が増築されており、延焼のおそれのある範囲の影響を考慮する必要がある。
- ・FIX 窓はシーリング溝幅が小さく変位によるクリアランスが確保できていない。
- ・シーリングや、止水ゴムにも劣化が見られる。

<p>アルミサッシの劣化およびFIX窓のクリアランス不足</p>	<p>防火扉縦穴区画部の遮煙性能未対応</p>

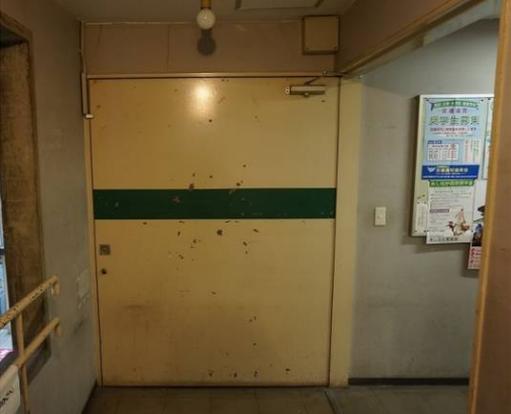
- ・全ての防火戸について遮煙構造になっていない他、危害防止装置が設置されていない。
- ・地下1階階段室防火扉、4階階段室、5階階段室について閉鎖不良、建具金物の脱落や破損がある。

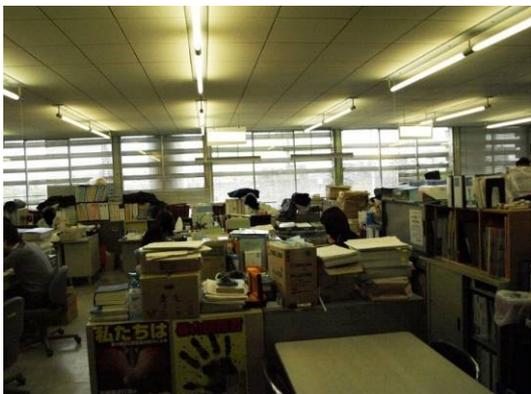
- ・雨漏りの痕跡がある。
- ・剥がれや浮きなどの劣化がある。
- ・難燃性能を満たしていない箇所がある。

<p>執務室天井の難燃化未対応</p>	<p>床等、内装仕上げ材の劣化</p>

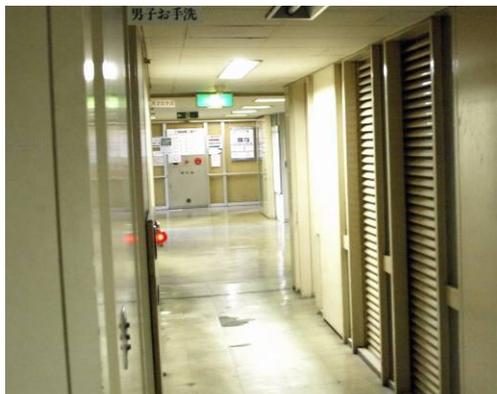
- ・仕上げ材が各階各所において剥がれが見られる。
- ・仕上げ材の老朽化が大部分において進んでいる。

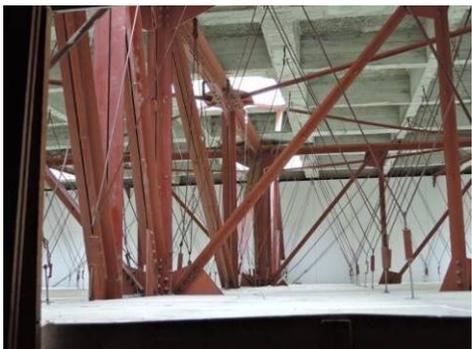
- ・平成25年の建築基準法改正により特定天井の改修が必要である。
- ・屋根スラブのたわみに起因すると思われる水溜りが屋上に見られる。

<p>議場天井裏の状況 (吊天井下地に耐震性の確保が必要)</p>	<p>家具類の耐震固定が不十分であり床・壁への金具固定が必要</p>

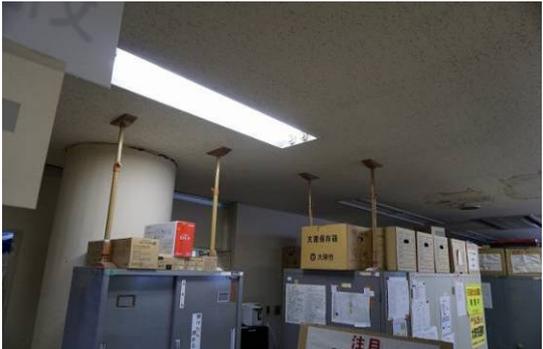
- ・執務室内の各所に配置され、床や壁等にアンカー固定されていない為、地震時の転倒等が懸念される。

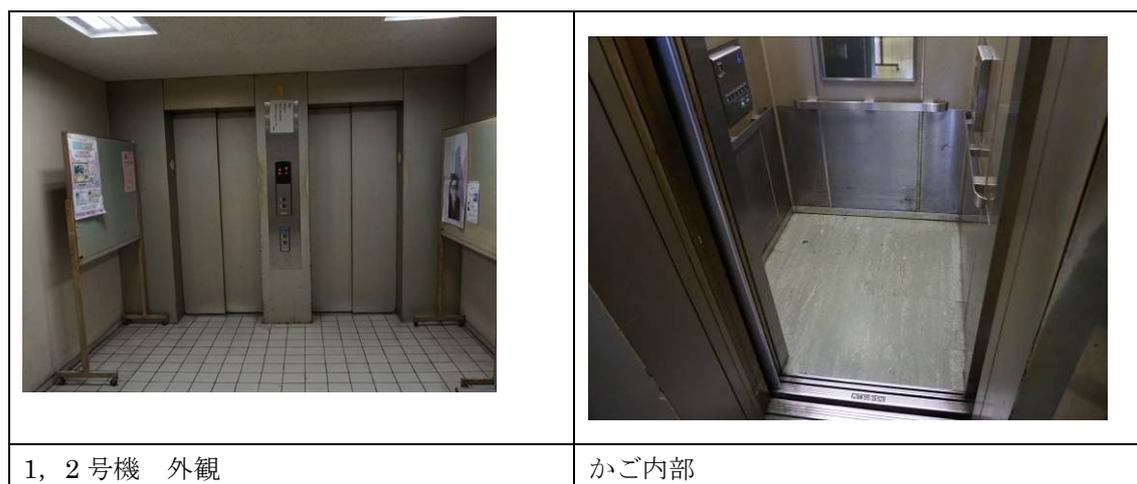
- ・本館の昇降機（1号機、2号機）は、2007年に改修工事が行われているが、基本的に制御系の劣化改修が主な内容である。
- ・3号機は油圧式のため、戸開走行保護装置対応を行うことの技術的対応が困難であり、新設改修が必要と考えられる。

既存不適格部分	修繕履歴
本館1号機 (ロープ式)	遮煙乗り場ドア 戸開走行保護装置 耐震対策(旧耐震)	1988年耐震対策 2007年制御系更新
本館2号機 (ロープ式)	遮煙乗り場ドア 戸開走行保護装置 耐震対策(旧耐震)	1988年耐震対策 2007年制御系更新
本館3号機 (油圧式)	遮煙乗り場ドア 戸開走行保護装置 耐震対策(81年耐震) 地震時管制運転装置(現状S波のみ)	1988年耐震対策

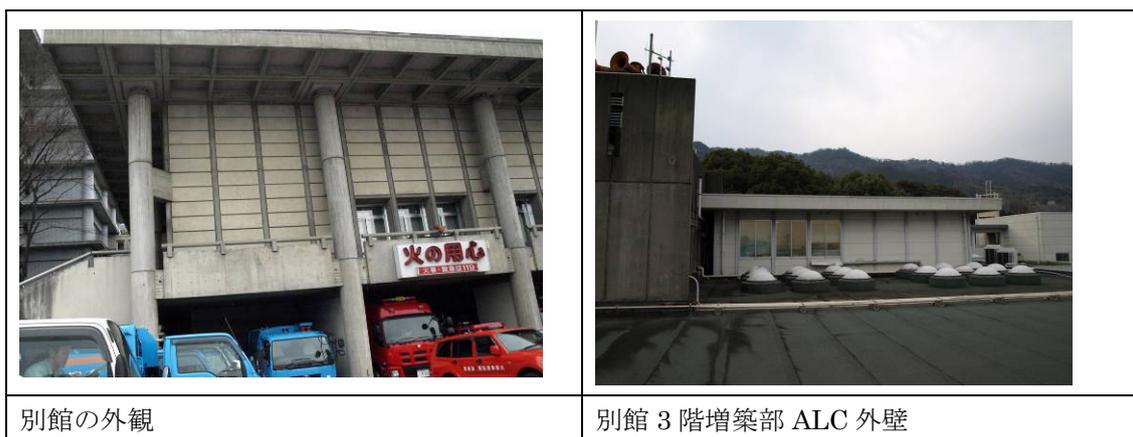
- ・外壁の塗装が全体的に劣化している。
- ・RC柱付近において、外壁のひび割れも見られる。
- ・軒天のコンクリート塗装面に爆裂および露筋が複数箇所あり、一部に白華がみられる。
- ・1階バルコニーRC手すりの天端モルタルの浮き、露筋が見られる。

- ・3階増築部分のALC塗装面は、全体的に劣化（チョーキング）が見られる。
- ・北西増築部分（1990年）の外壁ALCは、複数箇所にひび割れ・欠けが見られる。

改修項目	改修内容	備考
軒天	軒天ひび割れ、露筋箇所改修	
ALC	ALC外壁面について下地処理の上再塗装

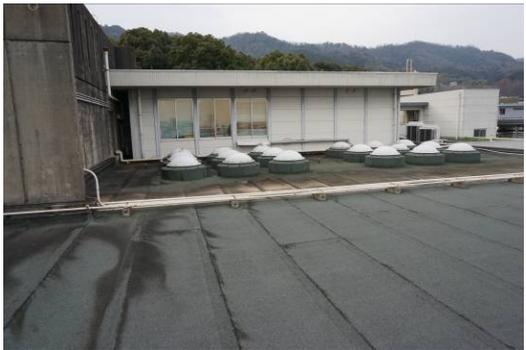
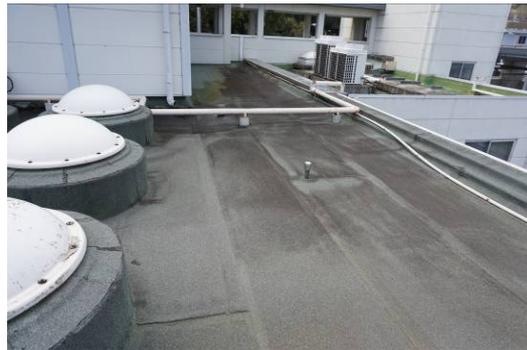
- ・R階屋根は、1978年にシート防水（ALC下地用）施工をなされており、約27年経過し、防水層に劣化が見られる。

- ・3階屋根は、平成11年に屋上防水改修工事（下地着色砂付改質アスファルト防水（トーチ工法））がなされている。
- ・北西増築部分（1990年）屋根は、合成高分子ルーフィング（シート防水）施工をなされており、約25年経過することから劣化が見られる。また、2階天井の複数箇所で雨漏りの跡が見られる。

- ・トップライトにはひび割れが見られる。

<p>トップライトおよび防水の劣化</p>	<p>トップライトおよび防水の劣化</p>

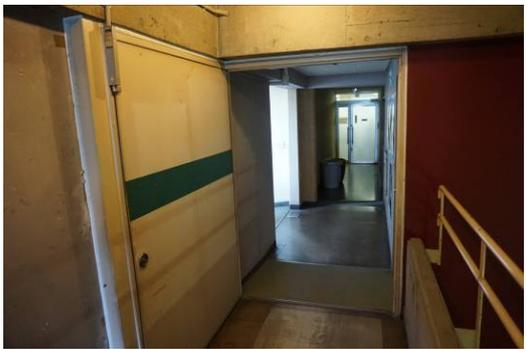
- ・入口ホールの縦穴区画を形成する防火戸が、遮煙構造になっていない他、危害防止装置が設置されていない。
- ・1階大会議室防火扉のうち1箇所閉鎖不良が見られる。

<p>防火扉</p>	<p>防火シャッター</p>

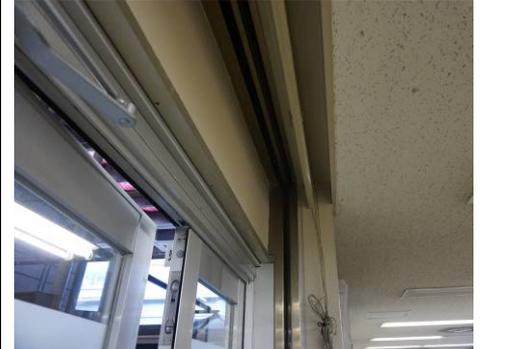
- ・防火シャッターが遮煙構造になっていない他、危害防止装置が設置されていない。

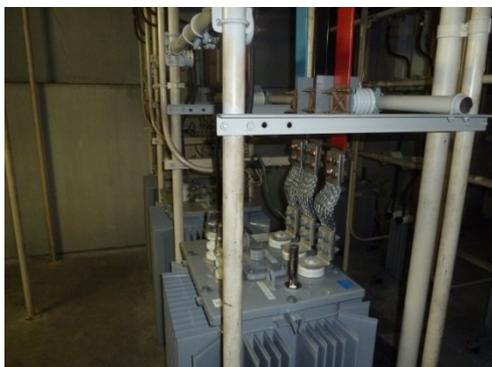
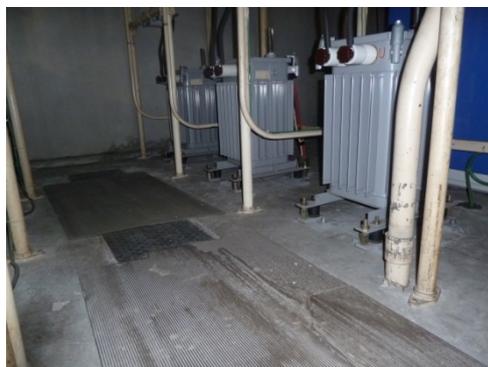
- ・年次点検が実施されていて、接地抵抗・絶縁抵抗に関しては異常は見られないが、一部変圧器が更新時期過ぎて設置されているため、更新が必要である。また、電気室内の高圧気中負荷開閉器（LBS）や変流器（CT）なども更新時期を過ぎて設置されているため、機器更新が必要である。
- ・耐震性に関しては、防振機器類（変圧器等）には移動・転倒防止型の耐震ストッパが取付けられていない、可とう導体に絶縁セパレータ等が取付けられていない、電気室入口からの浸水防止の措置が取られていないなどの点を改善する必要がある。

またシステムに関しては、二重化等の信頼性向上対策を図り、移動電源車の電源接続等応急対策を図る必要がある。

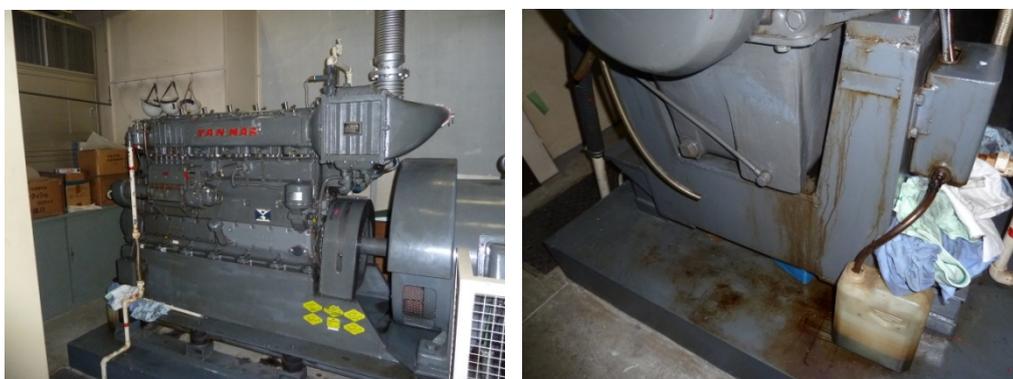
- ・竣工当時の設備がそのまま設置されており、耐用年数を考慮すると更新の必要があると判断する。定期点検で大きな異状はないが、床面に少量のオイル漏れが見られるなど劣化が見受けられる。また流通している部品が既になく、製造に3カ月程度要するなど庁舎の重要保安設備ということを考慮すると予防保全とし、更新する必要がある。
- ・耐震性に関しては、天井からの落下物に対する被害防止措置がない、入口からの浸水防止の措置が取られていないなどの点を改善する必要がある。
- ・またシステムに関しては、空冷式を導入するなど自立化を図る、複数台設置して信頼性向上を計画する必要がある。地下の燃料タンクに関しては現在使用されておらず、備蓄量を考えると更新し、甲類基準を満たす必要がある。

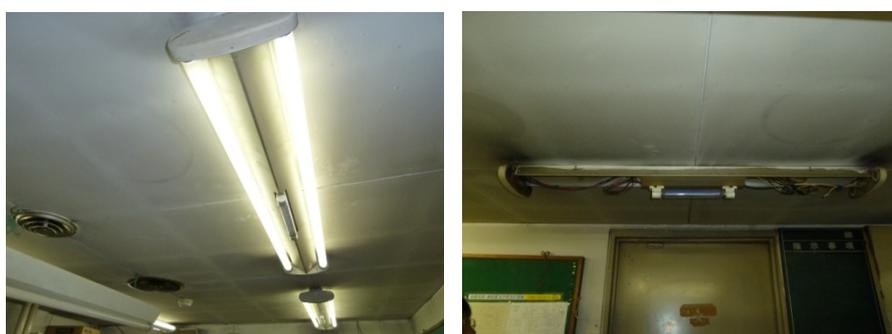
- ・省エネ改修工事等で一部更新・改修されているが、大部分は竣工時の器具であり、耐用年数を考慮すると更新を計画する必要がある。
- ・一部改修の際、非常灯が設置されていない箇所があるが、年次修繕を予算化出来ている。また屋外部分に設置されている蛍光灯は錆が発生しているなど劣化が見受けられるため、都度修繕が必要である。
- ・誘導灯について異常は無いが旧式であり、バッテリーの製造中止も予想されるので、長期的には高輝度 LED 誘導灯への更新を計画する必要がある。
- ・屋外灯については劣化が著しい器具が見られ、都度修繕が必要である。

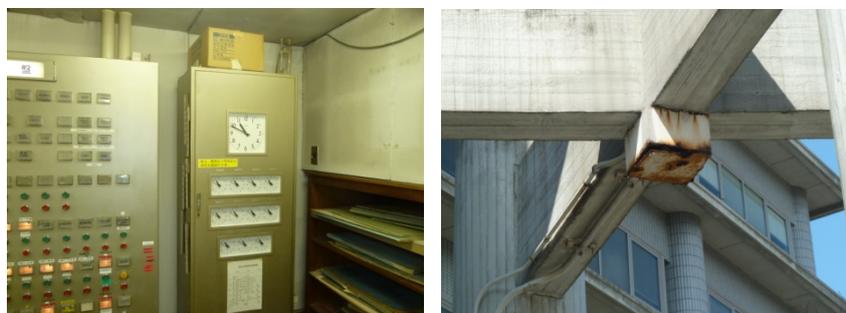
- ・屋外の電気時計・蓄電池とも改修から年月が経過しており、屋外時計は再改修する必要がある。電気時計親機自体についても、改修より 18 年程度経過しており、耐用年数が 10 年ということ考虑すると更新する必要がある。屋外ボックスの錆がひどいので修繕する必要がある。

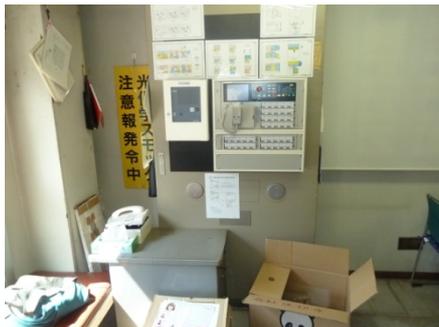
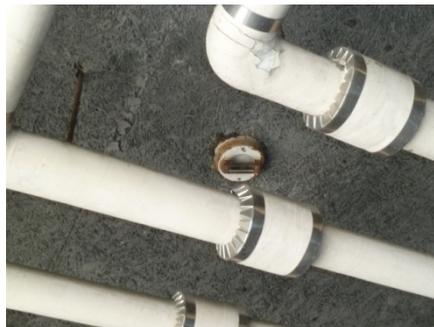
- ・消防法定点検が実施され、問題か所は改修を行っている。ただ、駐車場等開放部分に設置されている感知器については劣化がひどく、予防保全として修繕を計画する必要がある。受信機については、新館防災センター中央監視盤に取り込む改修を実施している。

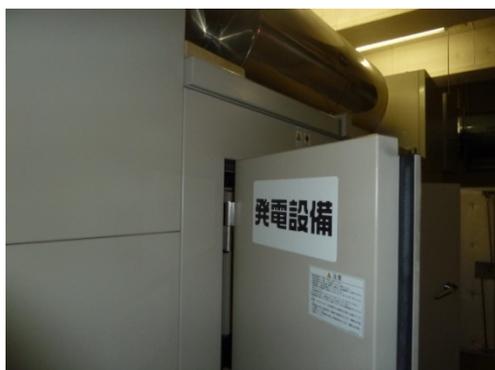
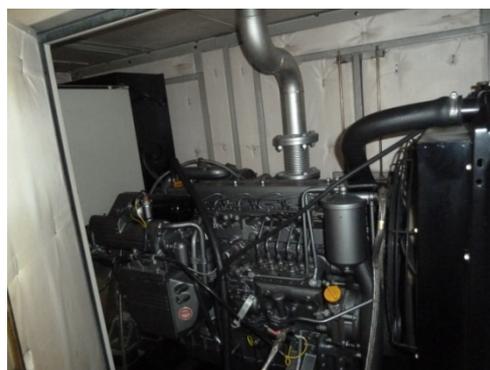
- ・平成7年に消防局で設置されたものが設置されていて、現状問題は見受けられない。
- ・システムに関しては、複数台設置して信頼性向上を計画する、燃料に関しては甲類基準の備蓄量がないので、3,000L程度の地下タンクなどを設置し改善する必要がある。

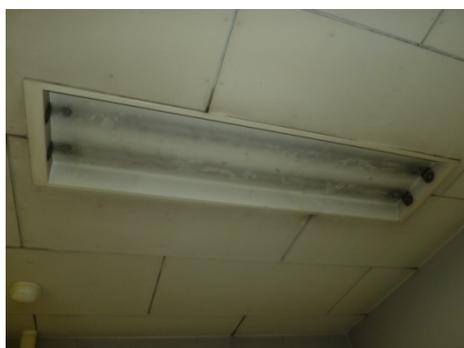
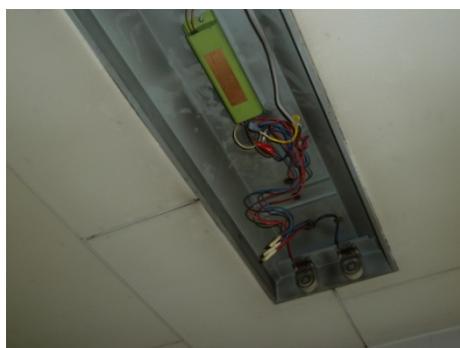
- ・本館と同様、省エネ改修工事等で一部更新・改修されているが、大部分は竣工時の器具であり、耐用年数を考慮すると更新を計画する必要がある。
- ・誘導灯について異常は無いが旧式であり、バッテリーの製造中止も予想されるので、長期的には高輝度LED誘導灯への更新を計画する必要がある。
- ・屋外灯については劣化が著しい器具が見られ、都度修繕が必要である。
- ・分電盤について外観は竣工当時の壁埋込であるが、内部は平成16年に概ね更新されている。

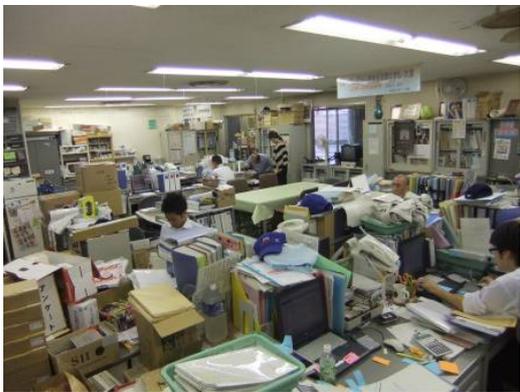
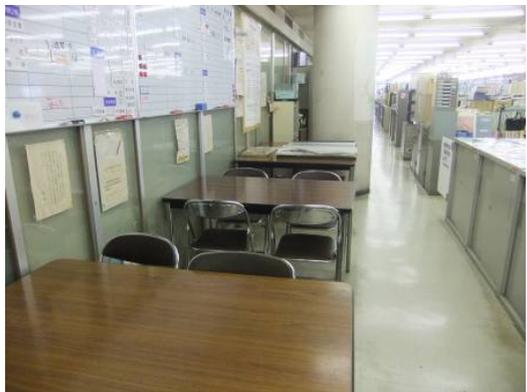
- ・本館、別館ともに執務室が部門毎にまとまって配置ができておらず、業務効率上、課題がある。また職員1人あたりの執務面積が、現状 4.2～5.7 m²/人程度と、総務省基準ベースの 8.4 m²/人や、新築庁舎整備の目安となる 6.0～7.5 m²/人 程度を、大きく下回っており、適切な通路スペースの確保やOA機器、書架などのレイアウトに不都合が生じるレベルにある。

- ・本館、別館ともに、当初割り当てられていた会議室の大半を執務室に転用している現状がある。打合せスペースは、執務室内の通路の一角などにテーブルを配置する形での運用が行われており、執務スペースとも近接していることから、取り扱う案件によっては、コンプライアンスやプライバシー確保上、問題につながる恐れがある。
- ・市民協働・交流及び情報提供・発信などのスペースは、現状、十分に確保出来ていない。

執務室の現状	打合せスペースの現状

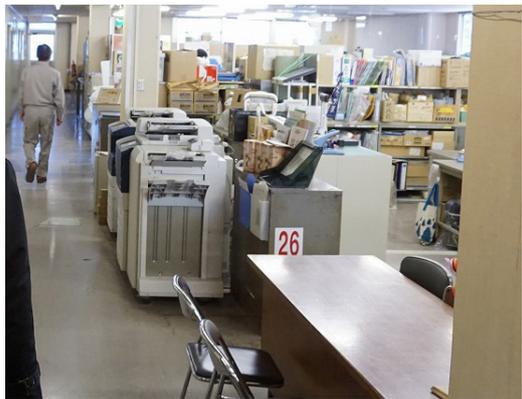
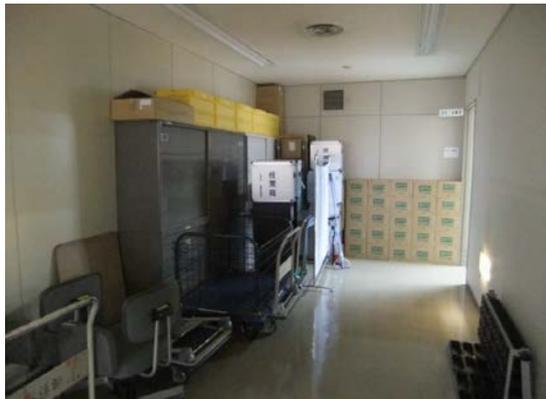
- ・市民等の来客スペースとその他の執務にあたる職員の距離が近接しており、プライバシーや機密性の高い業務内容についても十分なセキュリティ対策がなされていない。
- ・業務上作成した文書ファイルなどが市民等の来庁者の通路から手が届く範囲に並んでいるなど、書類管理を適切に行うことができていない。

<p>来庁者通路側に面する業務書類や機器</p>	<p>倉庫、書庫等の不足による共用部への配置</p>

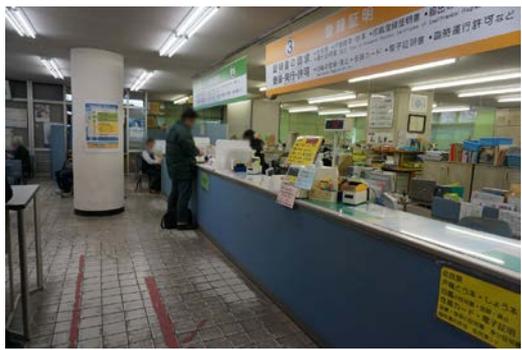
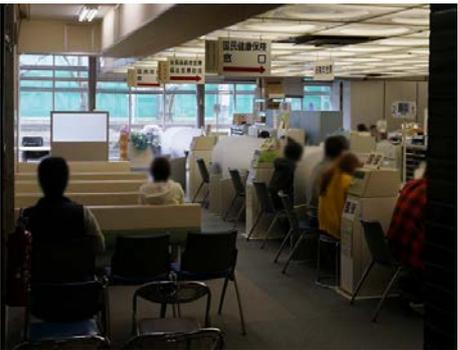
- ・1階戸籍住民課、保険年金課、税の窓口などの窓口について、窓口システムの導入によりプライバシーや来庁者の案内などが適切に出来るような体制が確保されており、プライバシーの確保はある程度出来ている。
- ・但し市民相談のための視線抑制や遮音に配慮された相談室や、小会議室などが確保できていないこと、各課ごとに待合スペースが完全に分かれており、待合いスペースも狭いことから繁忙期の対応や、来庁者の案内上の課題がある。

<p>戸籍住民課窓口</p>	<p>保険年金課窓口</p>
