庁舎整備基本方針策定業務

一 報 告 書 一

平成30年3月

大 津 市

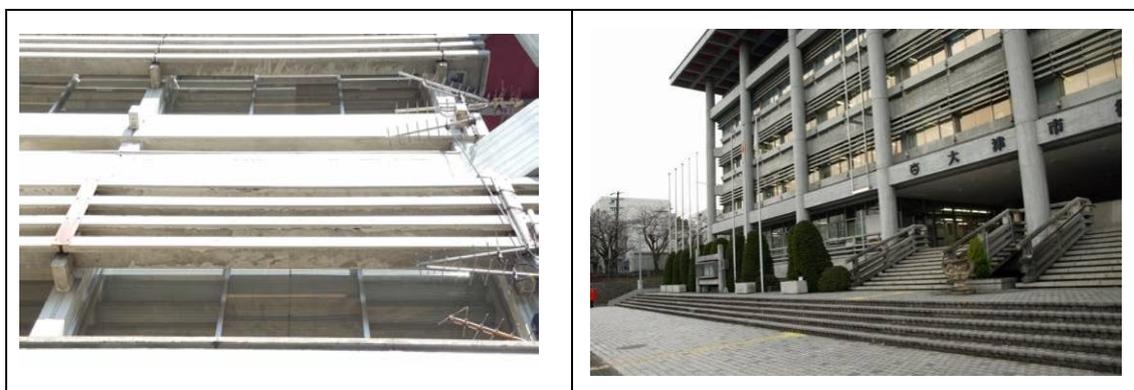
- ・1 階市民デッキの梁の爆裂・露筋(但し、雨掛かりではない)が見られるほか、屋上塔屋外壁の全体的なひび割れ、爆裂・露筋がある。
- ・外周の柱・梁などは打放し面の補修による躯体保護がなされており、特に目立った損傷は見受けられない。

- ・化粧 PC ルーバーの脱落が西面に見られる他、たわみ、コンクリート爆裂による露筋、ひび割れが各所に見られる。脱落防止策は特に講じられておらず、落下時の危険性が高い。
- ・また、サッシ面に設けられた RC 柱は断面が 150mm 角と小さいため、改修にあたっては、強度の確認が必要と考えられる。

改修項目	改修内容	備考
外壁	R 階外壁の改修	
化粧 PC ルーバー	一時撤去及び改修	H29～改修中

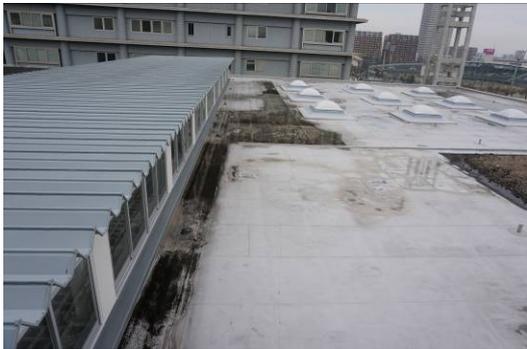
- ・R 階屋根全体についてアスファルト防水が劣化し、ひび割れている。
- ・議場上部屋根は、アスファルト防水から、シート防水に改修を行っているが、屋上に水が溜まっており、適切な水勾配が確保できていない。議場上部屋根スラブおよび鉄骨トラスに変位が生じていることが懸念される。
- ・R 階塔屋外壁付近のスラブ裏(5 階見上げ)にひび割れ、白華が複数見られることから、防水立上がり付近での漏水の可能性があるとと思われる。
- ・2 階北西側増築部分屋根に防水層(シート防水)の劣化・破れがあり、ルーフトレインのなくなっている箇所がある。昭和 59 年に増築された箇所であり、約 34 年経過している。
- ・地下 1 階北側山留め壁側のスラブ裏に白華や、天井雨漏れ跡が見られることから、1 階増築部分足元の外構取り合い部分からの漏水の可能性が考えられる。

屋上スラブおよび防水の劣化	トップライト廻りの劣化

改修項目	改修内容	備考
防水	R 階屋根全面のシート防水改修 2 階北側増築部分のシート防水改修	
トップライト	トップライト改修

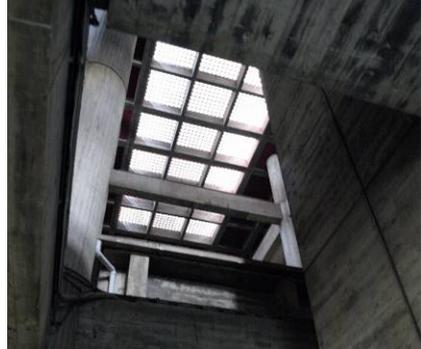
- ・南側トップライトのガラスブロックにひび割れが見られる。また、トップライト部のスラブ軒裏はひび割れ、白華、変色をしている。

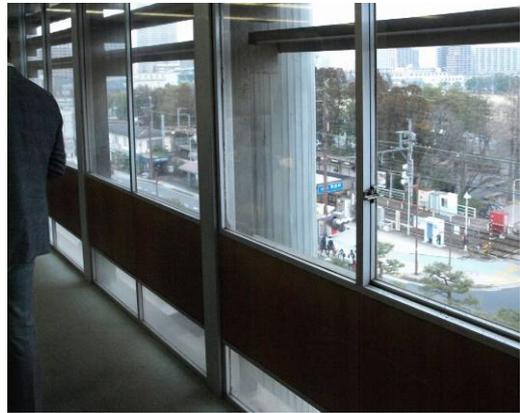
- ・外部アルミ製建具のガラス割れが、1 階東面・西面、2 階南面・ピロティ面、3 階東面・南面、4 階東面・北面・ピロティ面、5 階東面の各所に見られる。
- ・階段室の AW-FIX 窓のガスケット緩みによるガラスの脱落の恐れがある。
- ・5 階休憩室建具にサッシの変形による開閉不良がある。
- ・アルミ製建具の排煙装置のワイヤー切れ、5 階休憩室排煙窓オペレータの故障、4 階ピロティ側 AW のクレセント破損がある。
- ・屋外鋼製建具の錆・腐食が、地下 1 階ドライエリア出入口、3 階議場避難バルコニー、R 階塔屋全般に見られる。
- ・西面は南立体駐車場が増築されており、延焼のおそれのある範囲の影響を考慮する必要がある。
- ・FIX 窓はシーリング溝幅が小さく変位によるクリアランスが確保できていない。
- ・シーリングや、止水ゴムにも劣化が見られる。

<p>アルミサッシの劣化およびFIX窓のクリアランス不足</p>	<p>防火扉縦穴区画部の遮煙性能未対応</p>

改修項目	改修内容	備考
排煙窓	排煙オペレータの改修	改修中
鋼製建具	防火設備建具の枠・扉改修

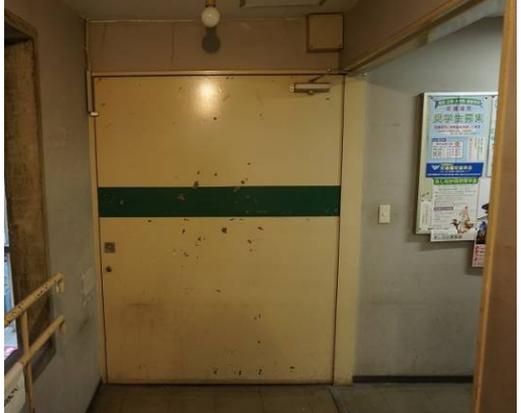
- ・全ての防火戸について遮煙構造になっていない他、危害防止装置が設置されていない。
- ・地下1階階段室防火扉、4階階段室、5階階段室について閉鎖不良、建具金物の脱落や破損がある。

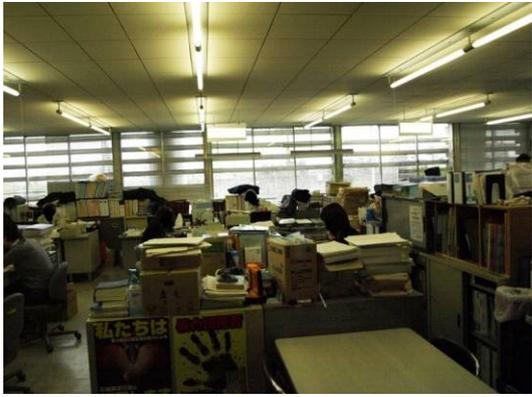
- ・雨漏りの痕跡がある。
- ・剥がれや浮きなどの劣化がある。
- ・難燃性能を満たしていない箇所がある。

執務室天井の難燃化未対応(改修中)	床等、内装仕上げ材の劣化

改修項目	改修内容	備考
内装不燃化	不燃材へ貼替え改修	執務室天井含む(改修中)

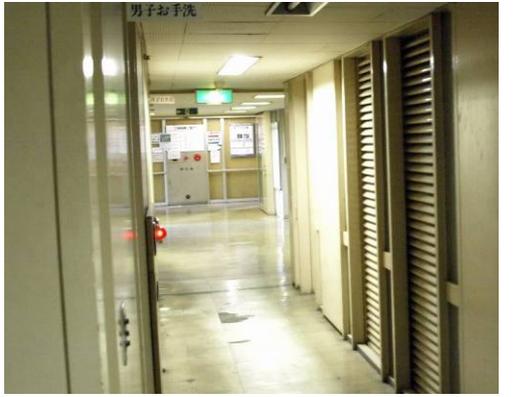
- ・仕上げ材が各階各所において剥がれが見られる。
- ・仕上げ材の老朽化が大部分において進んでいる。

改修項目	改修内容	備考
特定天井	議場天井の改修および下地鉄骨トラス改修	
床	全面的な貼替え改修

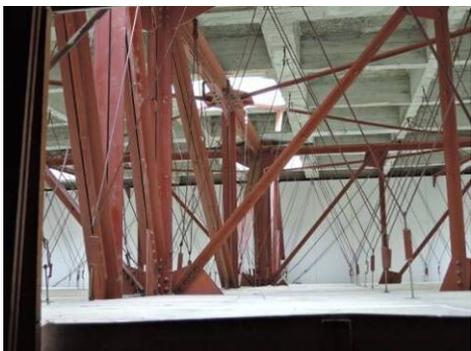
- ・平成 25 年の建築基準法改正により特定天井の改修が必要である。
- ・屋根スラブのたわみに起因すると思われる水溜りが屋上に見られる。

議場天井裏の状況 (吊天井下地に耐震性の確保が必要)	家具類の耐震固定が不十分であり床・壁への金具固定が必要

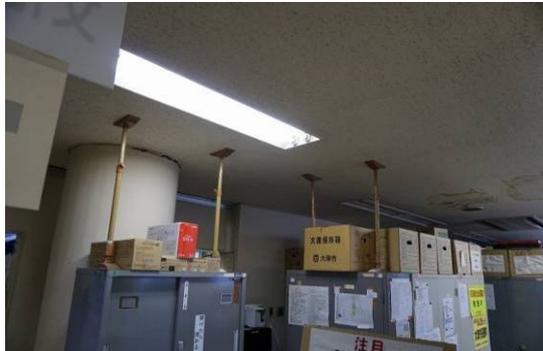
- ・執務室内の各所に配置され、床や壁等にアンカー固定されていない為、地震時の転倒等が懸念される。

- ・大部分の書類棚や事務機器類において耐震固定を必要とする。

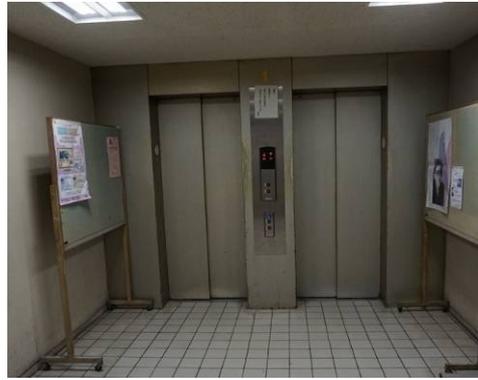
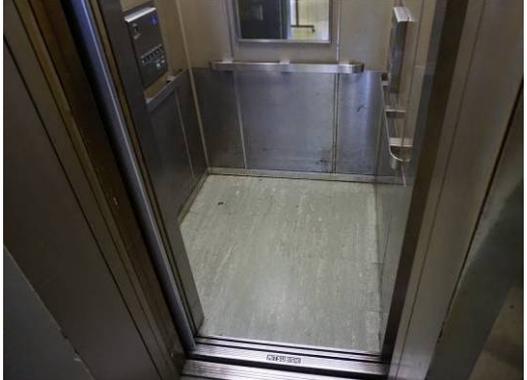
1, 2号機 外観	かご内部

- ・本館の昇降機(1号機、2号機)は、平成19年に改修工事が行われているが、基本的に制御系の劣化改修が主な内容である。
- ・3号機は油圧式のため、戸開走行保護装置対応を行うことの技術的対応が困難であり、新設改修が必要と考えられる。

改修項目	改修内容	備考
1,2号機(南階段前)	戸開走行保護装置改修、耐震化	
3号機(議場前)	撤去および新設

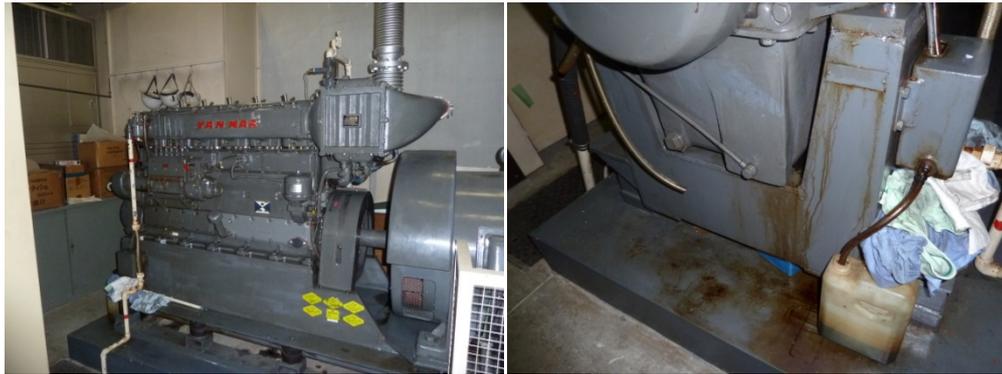
- ・竣工当時の設備がそのまま設置されており、耐用年数を考慮すると更新の必要があると判断する。定期点検で大きな異状はないが、床面に少量のオイル漏れが見られるなど劣化が見受けられる。また流通している部品が既になく、製造に3カ月程度要するなど庁舎の重要保安設備ということを考慮すると予防保全とし、更新する必要がある。
- ・耐震性に関しては、天井からの落下物に対する被害防止措置がない、入口からの浸水防止の措置が取られていないなどの点を改善する必要がある。
- ・またシステムに関しては、空冷式を導入するなど自立化を図る、複数台設置して信頼性向上を計画する必要がある。地下の燃料タンクに関しては現在使用されておらず、備蓄量を考えると更新し、甲類基準を満たす必要がある。

改修項目	改修内容	備考
高圧発電機	発電機更新	
始動盤	内部部品改修

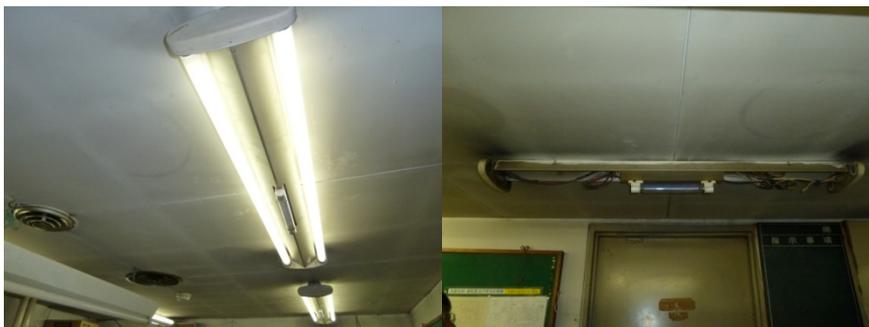
- ・省エネ改修工事等で一部更新・改修されているが、大部分は竣工時の器具であり、耐用年数を考慮すると更新を計画する必要がある。
- ・一部改修の際、非常灯が設置されていない箇所があるが、年次修繕を予算化出来ている。また屋外部分に設置されている蛍光灯は錆が発生しているなど劣化が見受けられるため、都度修繕が必要である。
- ・誘導灯について異常は無いが旧式であり、バッテリーの製造中止も予想されるので、長期的には高輝度 LED 誘導灯への更新を計画する必要がある。
- ・屋外灯については劣化が著しい器具が見られ、都度修繕が必要である。

改修項目	改修内容	備考
照明器具	部分改修

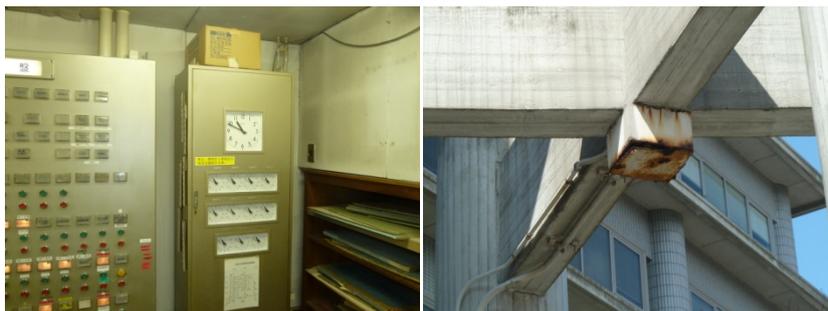
- ・屋外の電気時計・蓄電池とも改修から年月が経過しており、屋外時計は再改修する必要がある。電気時計親機自体についても、改修より20年程度経過しており、耐用年数が10年ということを考慮すると更新する必要がある。屋外ボックスの錆がひどいので修繕する必要がある。

改修項目	改修内容	備考
親時計	内部機器更新	
配管設備	プルボックス修繕

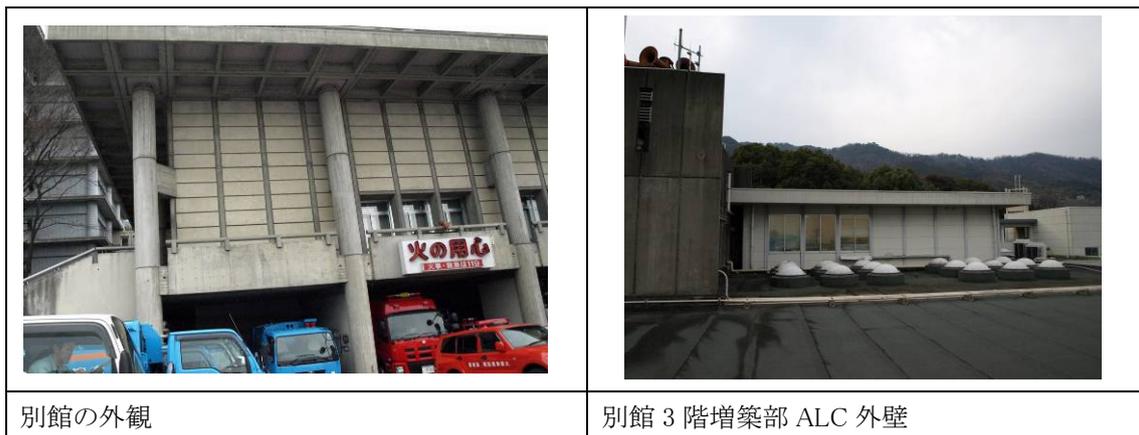
- ・外壁の塗装が全体的に劣化している。
- ・RC柱付近において、外壁のひび割れも見られる。
- ・軒天のコンクリート塗装面に爆裂および露筋が複数箇所あり、一部に白華がみられる。
- ・1階バルコニーRC手すりの天端モルタルの浮き、露筋が見られる。

- ・3階増築部分のALC塗装面は、全体的に劣化(チョーキング)が見られる。
- ・北西増築部分(平成2年)の外壁ALCは、複数箇所にひび割れ・欠けが見られる。

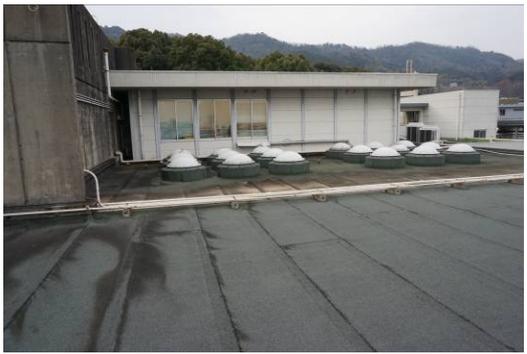
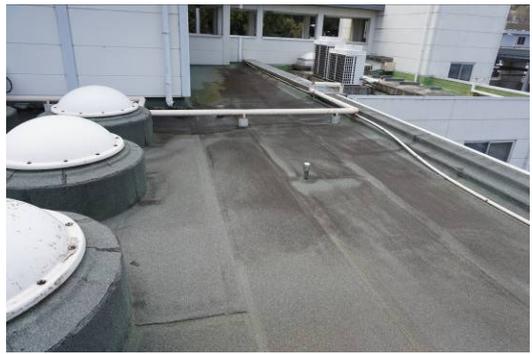
- ・R階屋根は、昭和53年にシート防水(ALC下地用)施工をなされており、約39年経過し、防水層に劣化が見られる。
- ・3階屋根は、平成11年に屋上防水改修工事(下地着色砂付改質アスファルト防水(トーチ工法))がなされている。
- ・北西増築部分(平成2年)屋根は、合成高分子ルーフィング(シート防水)施工をなされており、約27年経過することから劣化が見られる。また、2階天井の複数箇所で雨漏りの跡が見られる。

- ・トップライトにはひび割れが見られる。

<p>トップライトおよび防水の劣化</p>	<p>トップライトおよび防水の劣化</p>

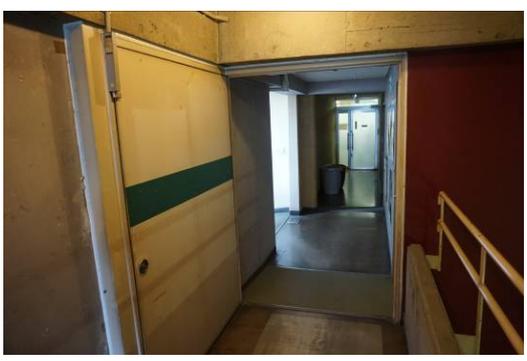
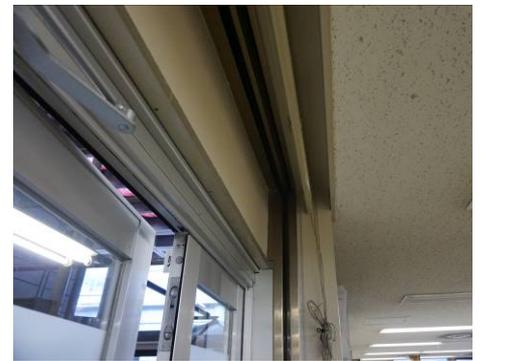
<p>防火扉</p>	<p>防火シャッター</p>

- ・防火シャッターが遮煙構造になっていない他、危害防止装置が設置されていない。

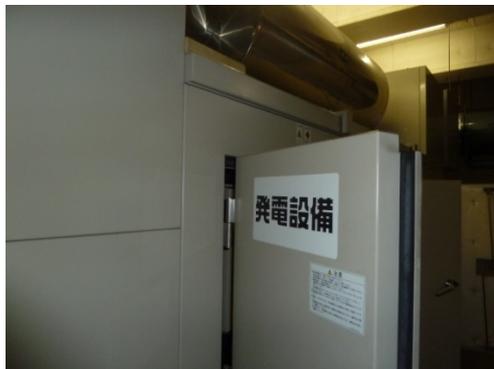
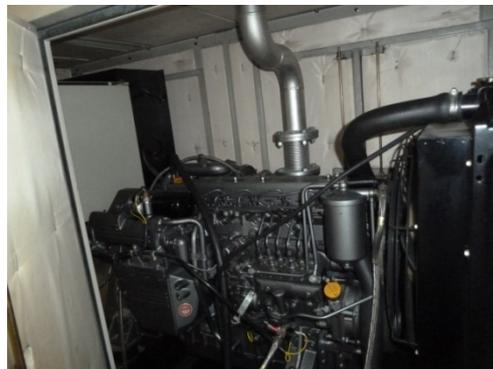
- ・平成7年に消防局で設置されたものが設置されていて、現状問題は見受けられない。
- ・システムに関しては、複数台設置して信頼性向上を計画する、燃料に関しては甲類基準の備蓄量がないので、3,000L程度の地下タンクなどを設置し改善する必要がある。

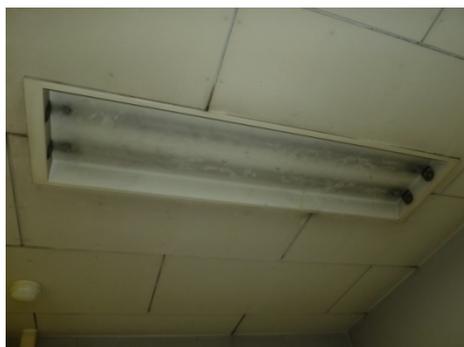
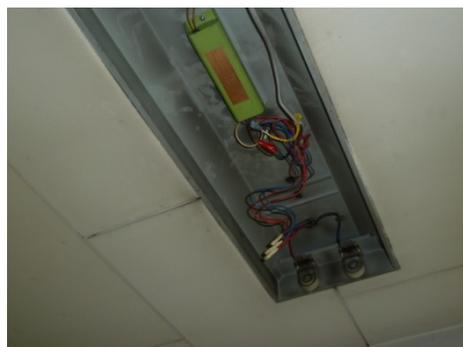
- ・本館と同様、省エネ改修工事等で一部更新・改修されているが、大部分は竣工時の器具であり、耐用年数を考慮すると更新を計画する必要がある。
- ・誘導灯について異常は無いが旧式であり、バッテリーの製造中止も予想されるので、長期的には高輝度LED誘導灯への更新を計画する必要がある。
- ・屋外灯については劣化が著しい器具が見られ、都度修繕が必要である。
- ・分電盤について外観は竣工当時の壁埋込であるが、内部は平成16年に概ね更新されている。

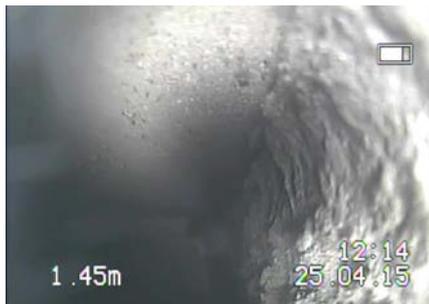
ダクト内面に埃が付着

- ・配管類においては、汚水管、空調冷温水管、空調ドレン管の錆び瘤の発生が著しく、管の断面厚さについては最大で46%減少（減肉）しており、破断や目詰まりの危険性が非常に高い。給水配管については、X線撮影による内部の消耗状況の確認と、超音波肉厚測定による減肉状況の確認により、管内面が著しく腐食・減肉している状況が確認されている。
- ・ダクト類については、空調サプライダクト（SA）ならびに便所排気ダクトの内部カメラ撮影でダクト内部に埃の付着が一部見受けられたが、錆び腐食などは見受けられなかった。

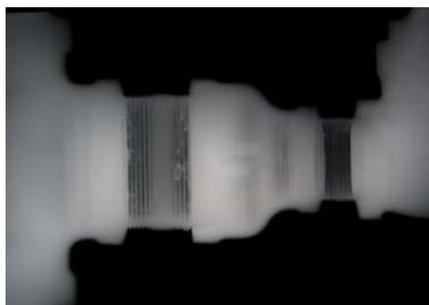
管末端部に錆瘤(さびこぶ)の形成が認められる。

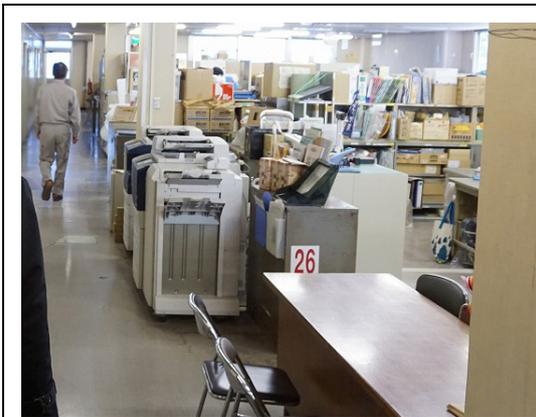
- ・市民等の来客スペースとその他の執務にあたる職員の距離が近接しており、プライバシーや機密性の高い業務内容についても十分なセキュリティ対策がなされていない。
- ・業務上作成した文書ファイルなどが市民等の来庁者の通路から手が届く範囲に並んでいるなど、書類管理を適切に行うことができていない。

来庁者通路側に面する業務書類や機器

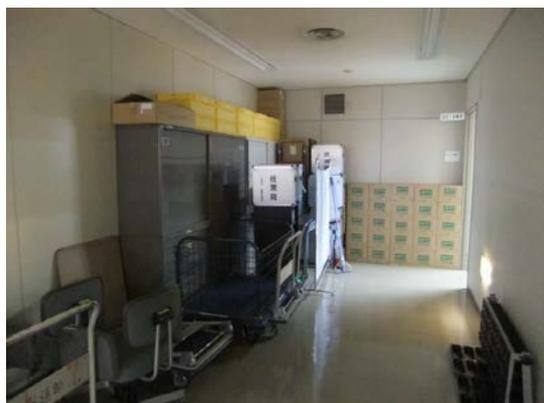
倉庫、書庫等の不足による共用部への配置
