# 本館整備検討業務

— 報 告 書 —

平成31年 3月

株式会社 佐藤総合計画

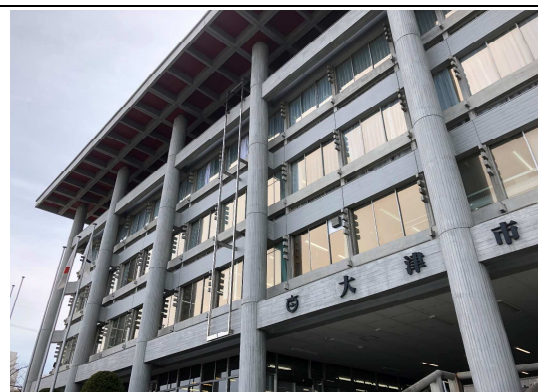
- ・化粧 PC ルーバーのたわみ、コンクリート爆裂による露筋、ひび割れが各所に見られたため順次改修を行っている。
- ・また、サッシ面に設けられた RC 柱は断面が 150mm 角と小さいため、改修にあたっては、強度の確認が必要と考えられる。

窓部ルーバーを改修した状態

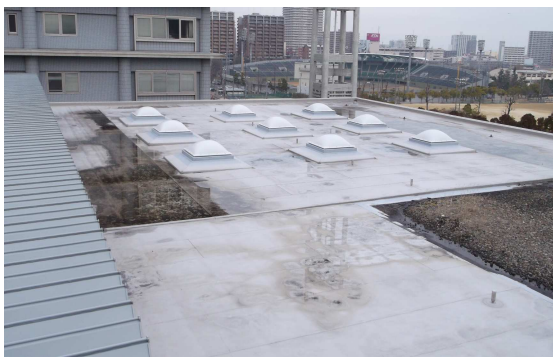
- ・R 階屋根全体についてアスファルト防水が劣化し、ひび割れている。
- ・議場上部屋根は、アスファルト防水から、シート防水に改修を行っているが、屋上に水が溜まっており、適切な水勾配が確保できていない。議場上部屋根スラブおよび鉄骨トラスに変位が生じていることが懸念される。水勾配解消の上で防水改修も合わせて必要となる。
- ・R 階塔屋外壁付近のスラブ裏(5 階見上げ)にひび割れ、白華が複数見られることから、防水立上がり付近での漏水の可能性があるとされる。
- ・2 階北西側増築部分屋根に防水層(シート防水)の劣化・破れがあり、ルーフトレインのなくなっている箇所がある。1984 年(S59)に増築された箇所であり、約 35 年経過している。
- ・地下 1 階北側山留め壁側のスラブ裏に白華や、天井雨漏れ跡が見られることから、1 階増築部分足元の外構取り合い部分からの漏水の可能性が考えられる。

| 屋上スラブおよび防水の劣化 | トップライト廻りの劣化 |

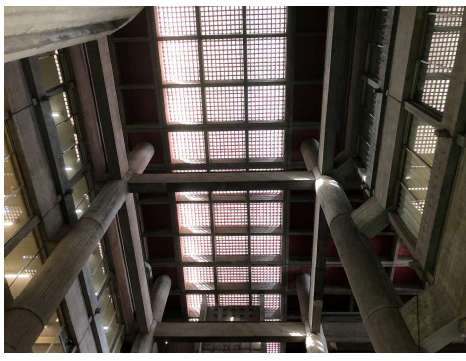
- ・南側トップライトのガラスブロックにひび割れが見られる。また、トップライト部のスラブ軒裏はひび割れ、白華、変色をしている。

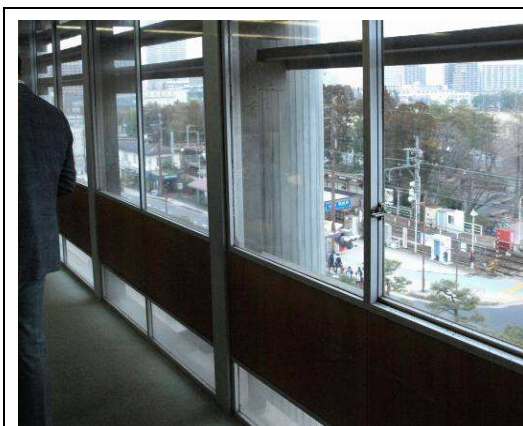
- ・階段室の AW-FIX 窓のガスケット緩みによるガラスの脱落の恐れがある。
- ・5 階休憩室の建具にサッシの変形による開閉不良がある。
- ・4 階ピロティ側 AW のクレセント破損がある。
- ・屋外鋼製建具の錆・腐食が、地下1階ドライエリア出入口、3階議場避難バルコニー、R階塔屋全般に見られる。
- ・西面は業務用駐車場が増築されており、延焼のおそれのある範囲の影響を考慮する必要がある。
- ・FIX 窓はシーリング溝幅が小さく変位によるクリアランスが確保できていない。
- ・シーリングや、止水ゴムにも劣化が見られる。
- ・増築を伴う改修の場合、現行法規適合遡及が必要となる。設計当時の申請図面では吹き抜け内部に面している建具について防火仕様となっている。現状網入りガラス対応にはなっているが、建具についての防火性能については確認が必要となる。

アルミサッシの劣化および FIX 窓のクリアランス不足

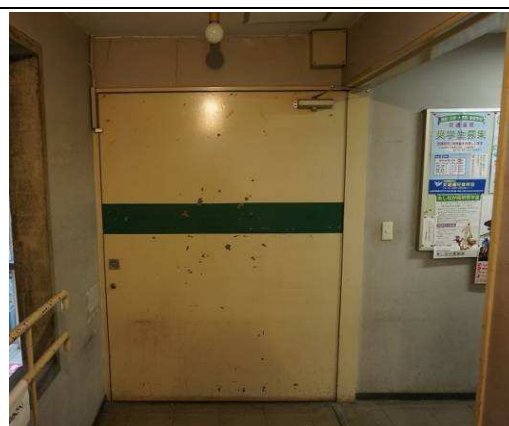
- ・全ての防火戸について遮煙構造になっていない他、危害防止装置が設置されていない。
- ・地下1階階段室防火扉、4階階段室、5階階段室について閉鎖不良、建具金物の脱落や破損がある。

防火扉堅穴区画部の遮煙性能未対応

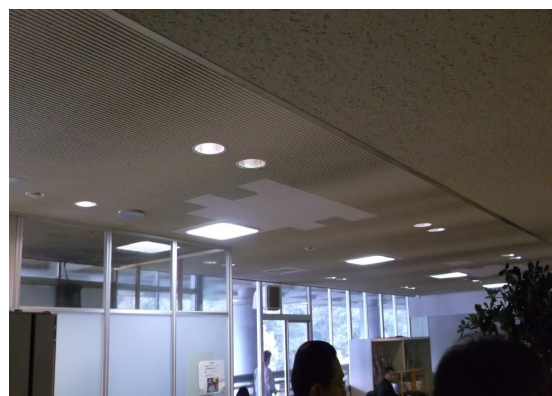
- ・雨漏りの痕跡がある。
- ・剥がれや浮きなどの劣化がある。
- ・難燃性能を満たしていない箇所がある。
- ・天井材については部分的に遡及改修工事を実施している。
- ・照明のLED化も同時に改修している。

執務室天井の難燃化未対応(改修中)

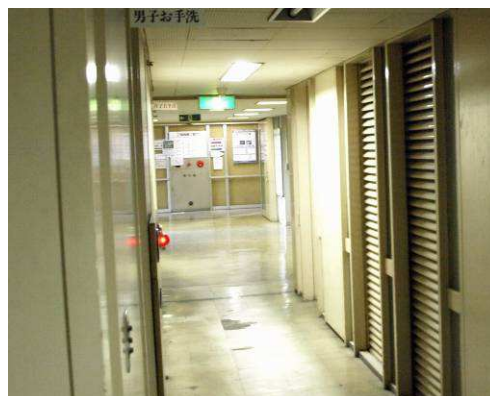
- ・仕上げ材が各階各所において剥がれが見られる。
- ・仕上げ材の老朽化が大部分において進んでいる。

床等、内装仕上げ材の劣化

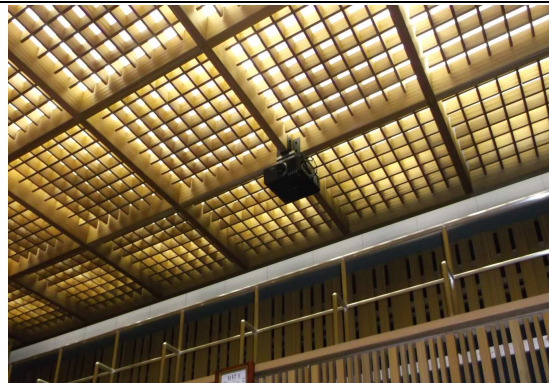
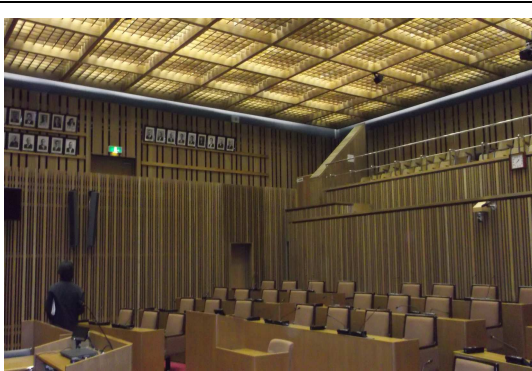
| 議場天井の耐震天井化 | 議場天井の耐震天井化 |

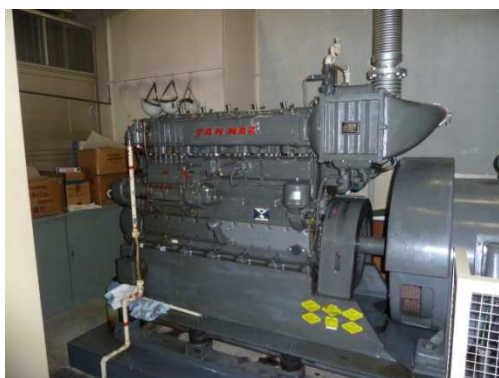
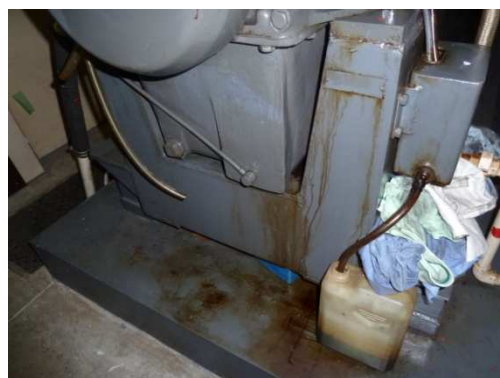
- ・竣工当時の設備が設置されており、耐用年数を考慮すると更新の必要があると判断する。  
定期点検で大きな異状はないが、床面に少量のオイル漏れが見られる等劣化が見受けられる。  
また流通している部品が既になく、製造に3カ月程度要するなど庁舎の重要保安設備ということ  
を考慮すると予防保全とし、更新する必要がある。
- ・耐震性に関しては、天井からの落下物に対する被害防止措置がない、入口からの浸水防止の措置が取られていないなどの点を改善する必要がある。
- ・またシステムに関しては、空冷式を導入するなど自立化を図る、複数台設置して信頼性向上を計画する必要がある。地下の燃料タンクに関しては現在使用されておらず、備蓄量を考えると更新し、甲類基準を満たす必要がある。
- ・災害時の業務継続の為、容量を再検討する必要がある。本館免震化には屋外型パッケージ発電機での更新が必要となる。

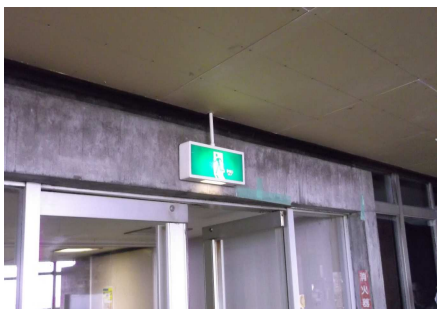
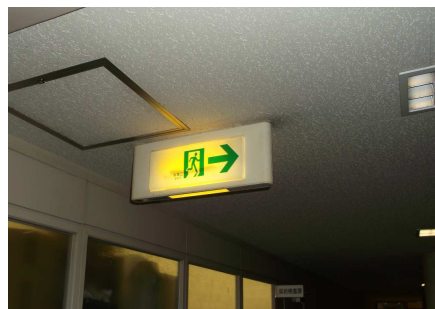
- ・屋外部分に設置されている蛍光灯は錆が発生しているなど劣化が見受けられるため、都度修繕が必要である。
- ・誘導灯について異常は無いが旧式であり、長期的には高輝度 LED 誘導灯への更新を計画し、直流電源設備のダウンサイズ化、省エネなど計画した方が良い。バリアフリーの観点からも音声付点滅型誘導灯に改修するなど検討が必要である。
