真野浄水場 ③階段室(西) 補修図

真野浄水場 ⑨取水井 補修図

エ 事	名 真野	真野浄水場更新基本設計及び耐震診断業務委託		
工 事 場	所	大津市真野四丁目ほか		
設計 年月	В	年	F	日
図面	名 設計区	· 竣工図	尺度	1 : 100
用紙サイ	ズ A1	全 41	枚の内	S17 枚目
図面名	称	真野浄水場	9取水井	補修図
工事担当	課大津市	i企業局施設部沒	争水管理セン	ター浄水施設課
課長	課長補佐	台	ì 議	担当者
施工業者				
代表	者	現場代理	人	製図者
図面番号 整理番号

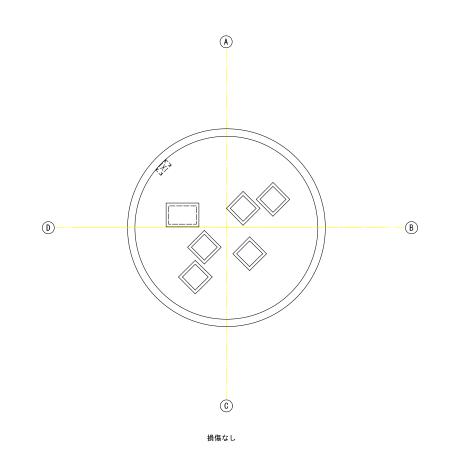
平面図(地上部上面)

壁面円周上にモルタルのひびわれ、剥がれが局部的に見られる。

1 鉄筋露出 50×100

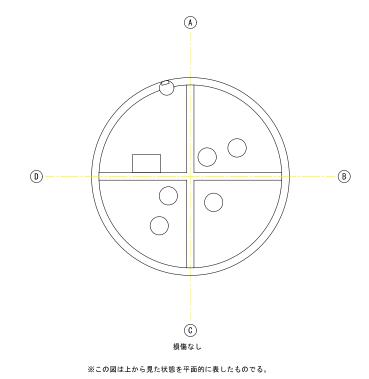
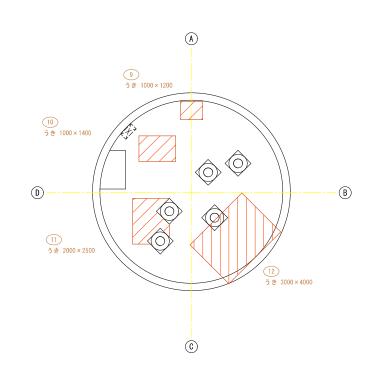
平面図(スラブ)

壁面円周上に1.0mm程度のひびわれが確認された。

ハンチ部全体に0.4mm程度の縦方向ひびわれが多数確認された。
