3 再発・類似事例の分析

【1】名称類似による「薬剤の取り違い」(医療安全情報No.4、68)

【2】体位変換時の気管・気管切開チューブの偶発的な抜去 (医療安全情報No.5 4)

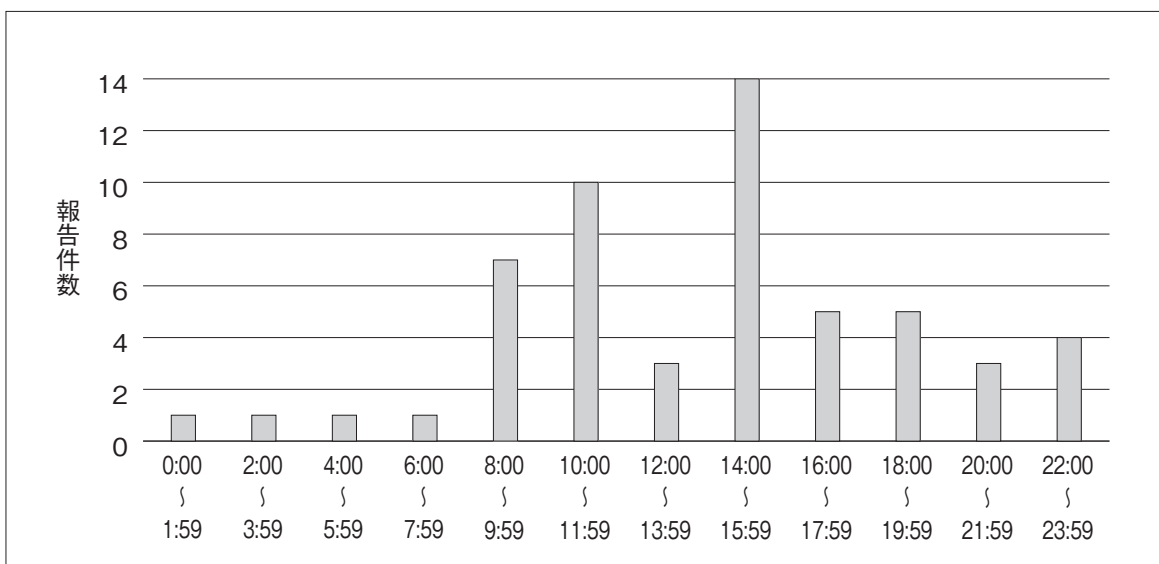
図表Ⅲ－3－21 発生時間帯

体位変換時に気管チューブや気管切開チューブが抜けた時間帯を整理した。14時～15時台が14件と多く、次いで10時～11時台が10件であった。
