地震以外の自然災害への対応について

【豪雨災害における対応】

建設部 道路・河川管理課

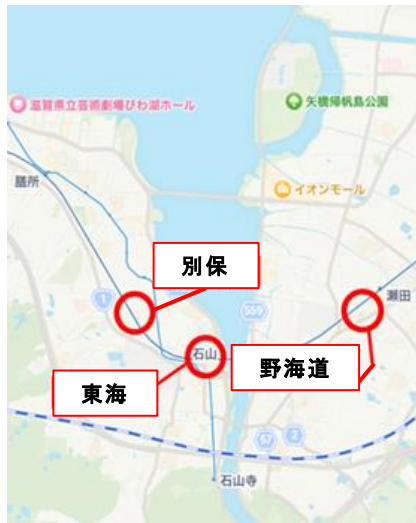
立体交差道の3箇所が冠水
 別保（別保二丁目地先）
 東海（粟津町地先）
 野海道（大萱一丁目地先）

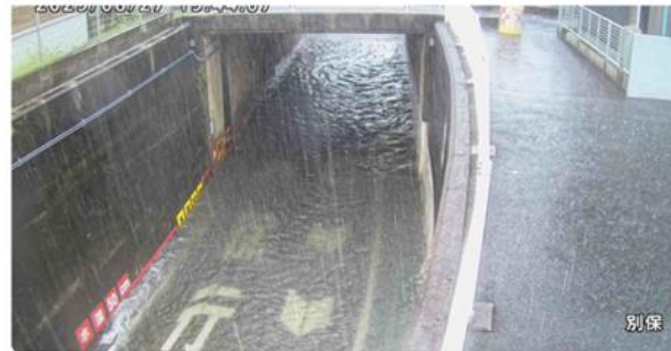
別保 08/27 15:44:16 現在 (20秒更新)

監視カメラの映像

- ・ 15時55分 大津市南部に大雨・洪水警報発表
- ・ 立体交差道、地下道、調整池等に設置した**市内15箇所の監視カメラ**により、リアルタイムで現地状況を確認
- ・ 3箇所の立体交差道において冠水を確認したため、職員を緊急配備し、状況把握及び通行規制の準備

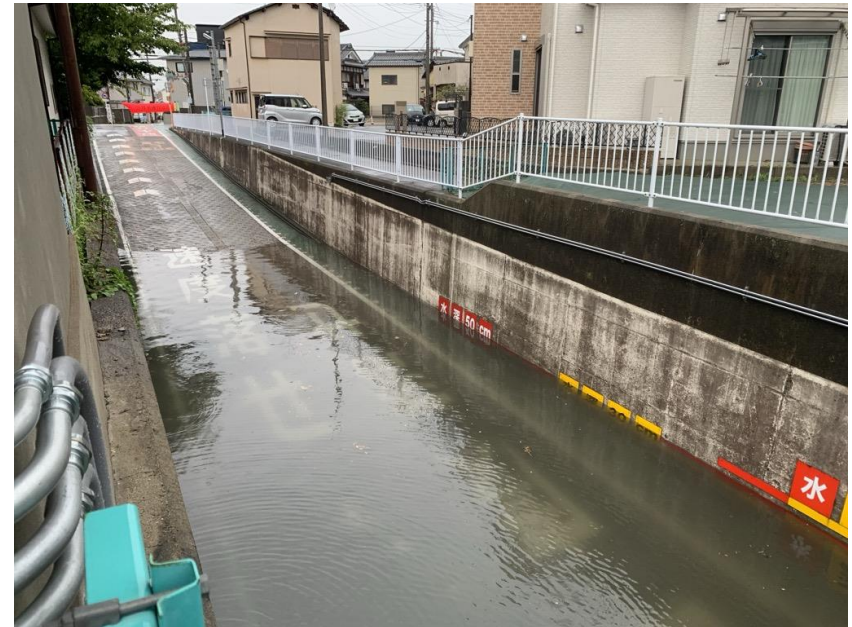
- ・冠水状況 深さH=50cm

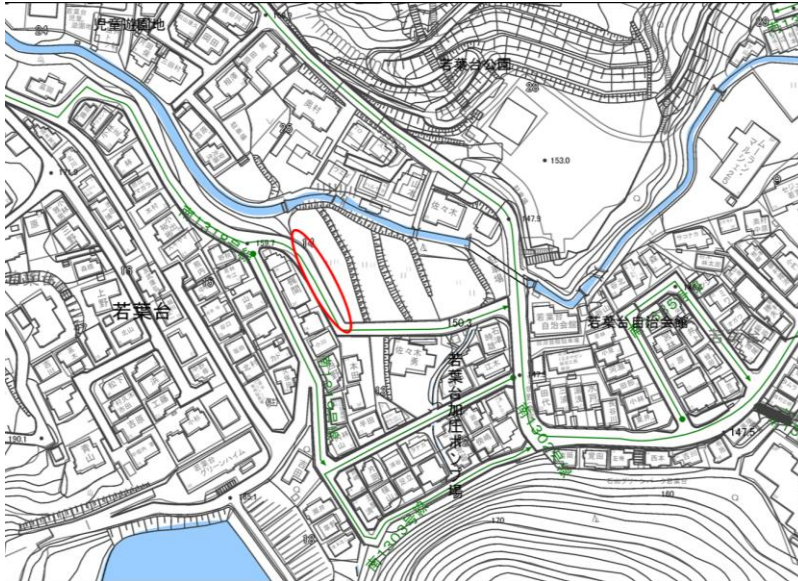
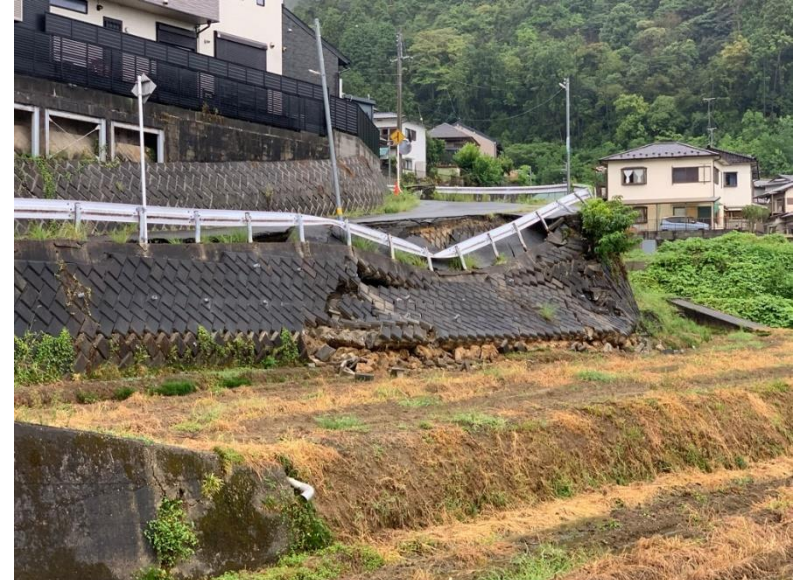
・[若葉台14番地先] 市道南1318号線

・8月27日の短時間集中豪雨(60分雨量48mm)による、擁壁背面の盛土層の間隙水圧の上昇及び盛土層の強度低下により、9月5日早朝に市道の路肩が崩落

[被災延長L=31.4m、幅W=2.0m、高さH=1.7~3.9m]

- ・同日朝より通行止め措置、前後の交差点において、迂回誘導を実施
- ・定期バス運行路線となっているため、バス事業者によりバス路線が一部運行区間を変更
