第12回大津市自動運転実用化 プロジェクト会議

令和5年3月27日（月）
建設部地域交通政策課

- 実施計画 P. 3
- 実施結果 P. 24
- 事故について P. 45
- 今後の方針 P. 56

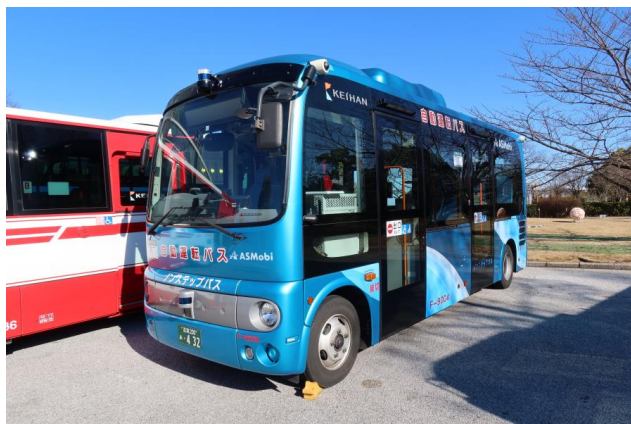
日野ポンチョ（期間①）

- 車両は小型自動運転バス
 - ①日野ポンチョ：定員28名（着座8名） 全長7.14m、全幅2.25m
 - ②BYD J6（電気バス）：定員27名（着座16名） 全長7.11m、全幅2.23m
 - いずれも先進モビリティ車両使用
 - 最高速度は40km/h※
 - 公道においては自動運転化レベル2
- ※ 運行区間内は全区間制限速度が40km/hの路線

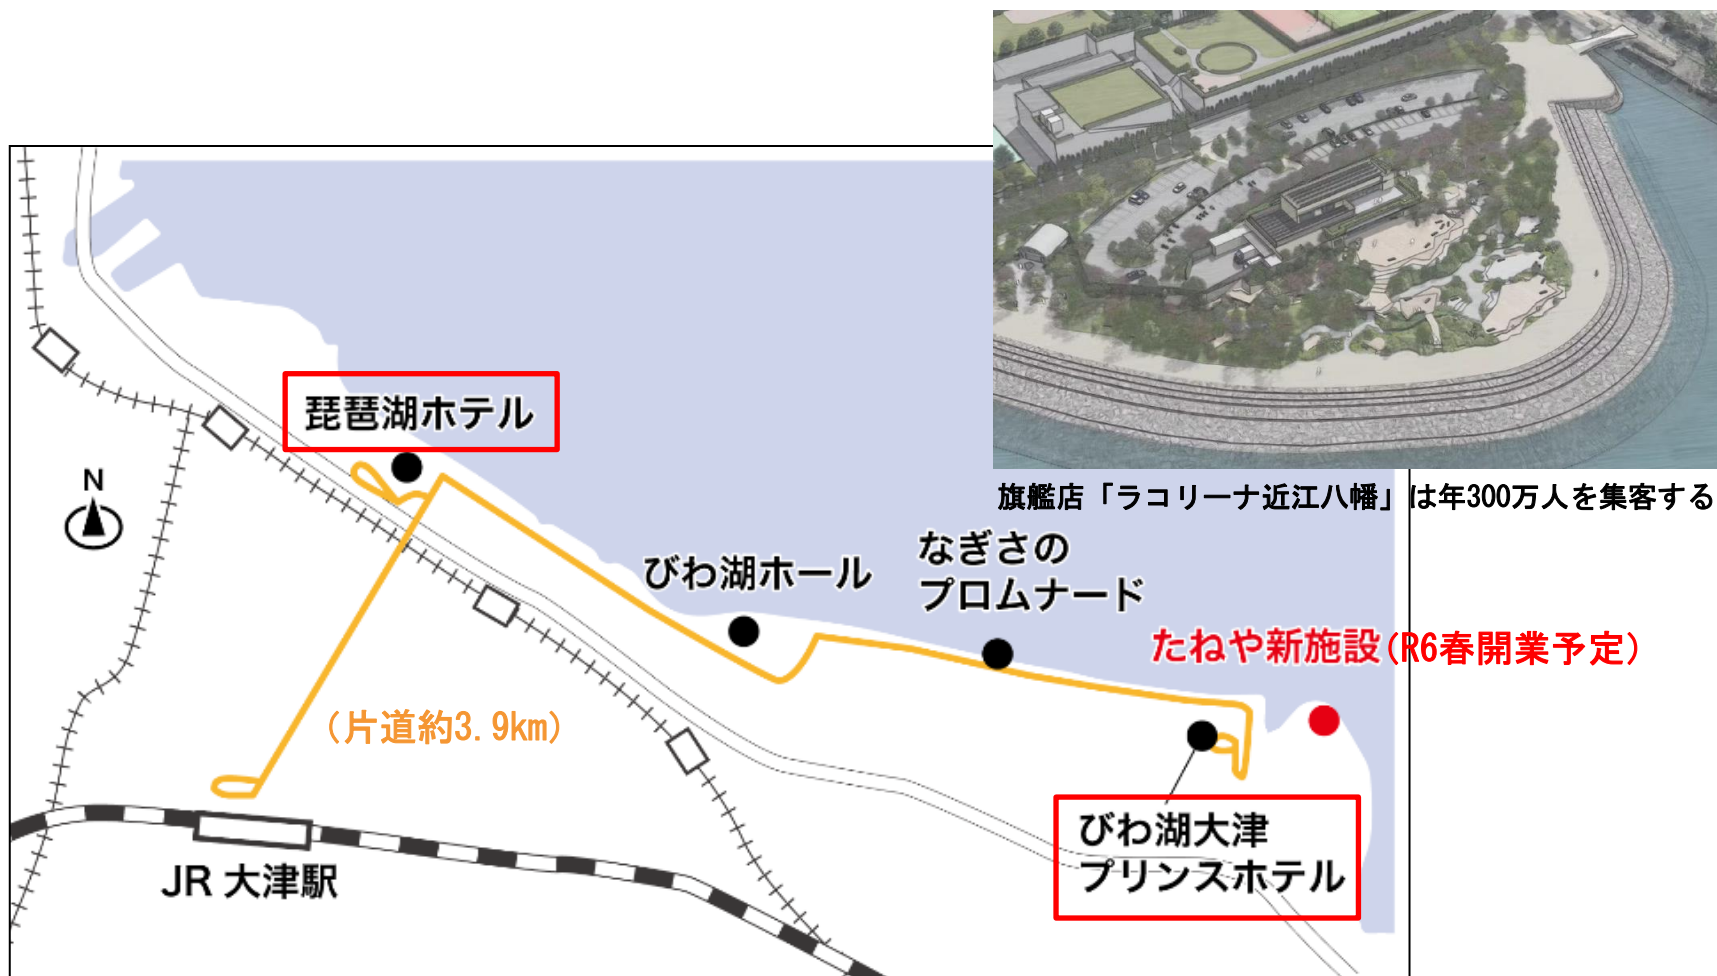
運行ルート

琵琶湖ホテル及びびわ湖大津プリンスホテルシャトルバスの置き換えや、なぎさ公園の魅力向上による賑わい創出により、自動運転バス運行の収支採算性確保を目指す

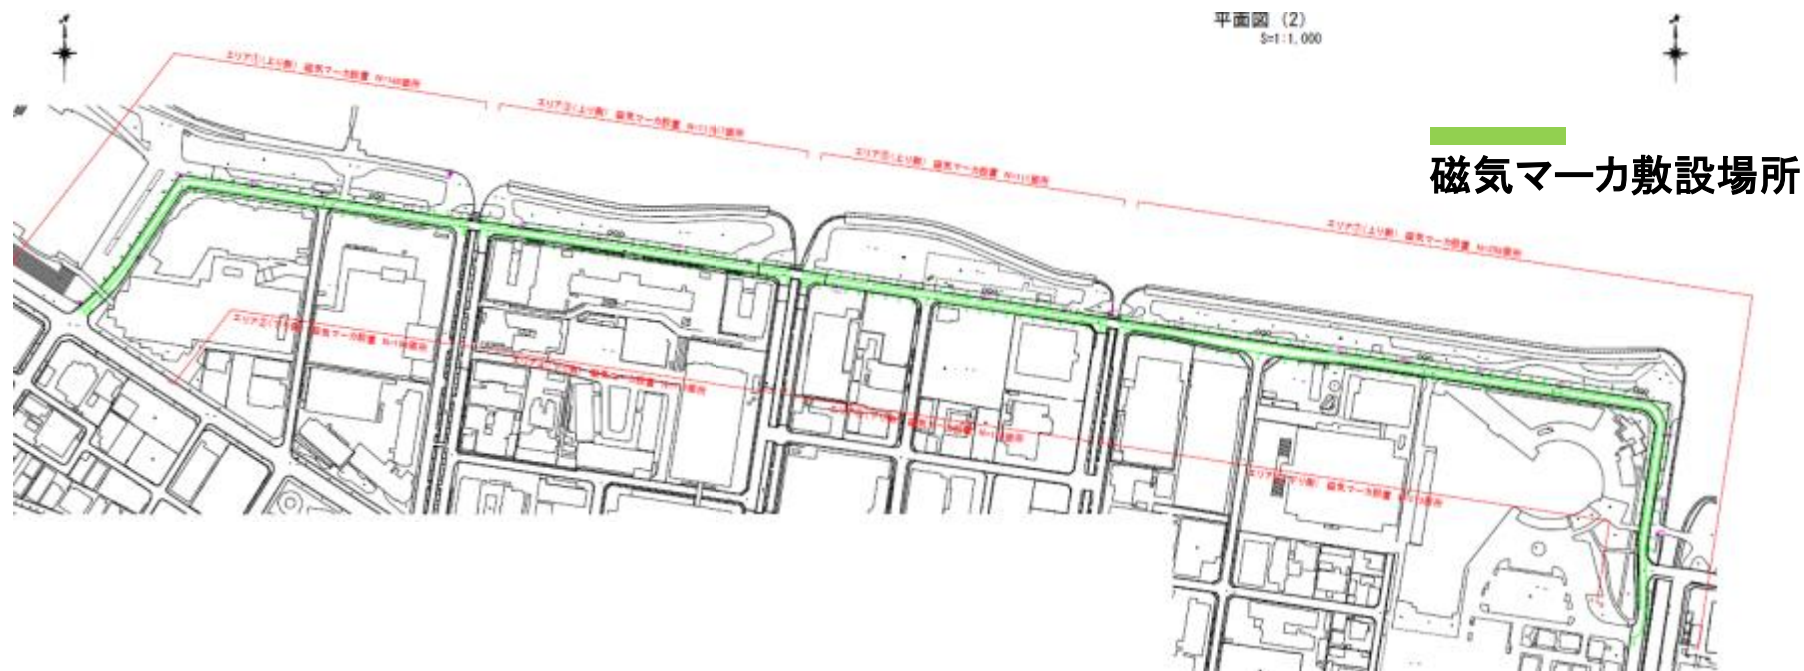
①磁気マーカ（ピアザ淡海～びわ湖大津プリンスホテル周辺）2020年度敷設

におの浜一丁目交差点～びわ湖大津プリンスホテル入口
までの区間上に磁気マーカ設置（往復 計1,353個）
また、琵琶湖ホテルエントランスにも設置

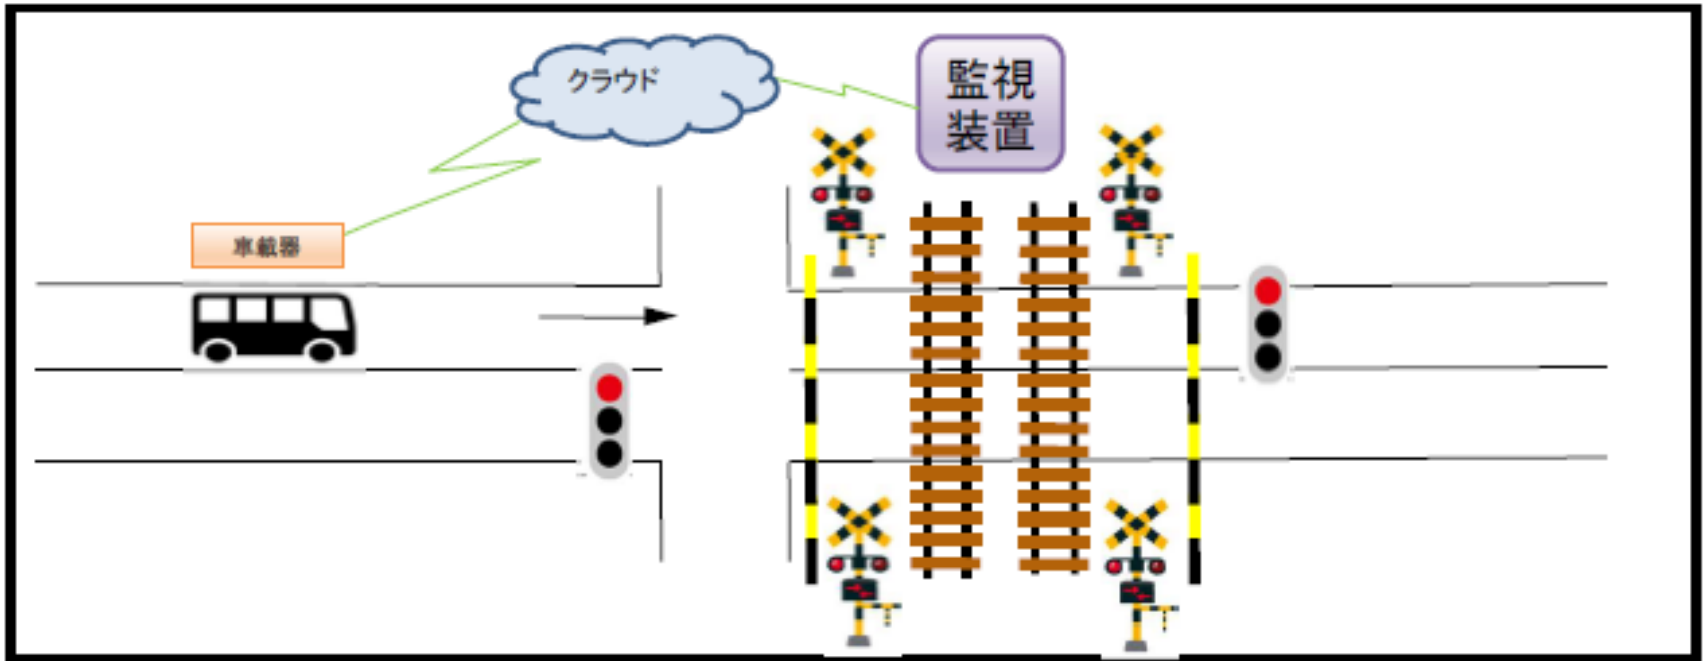
③踏切連携（島ノ関交差点京阪電車踏切）

踏切の遮断機に監視装置を設置し、遮断機の情報、電車の到着情報を送信する。

⇒踏切遮断開始時での無理のない走行を支援

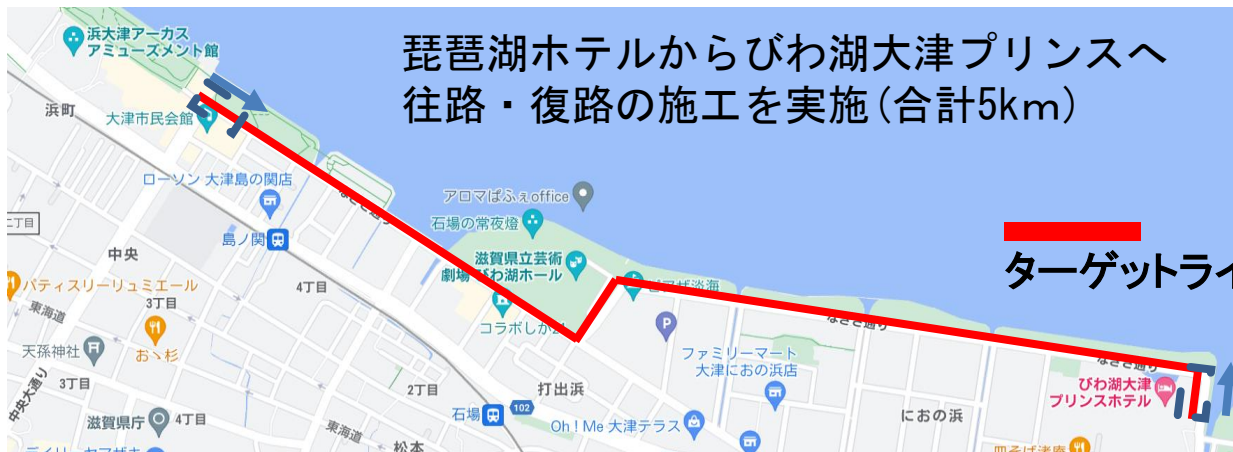
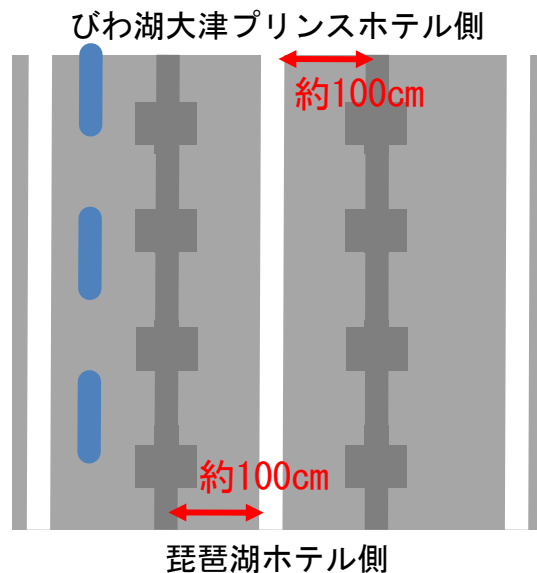
④ターゲットラインペイント

往復ともに、
センターラインの白線
の内側から、約100cm
歩道側に空けたところに
ターゲットラインを施工

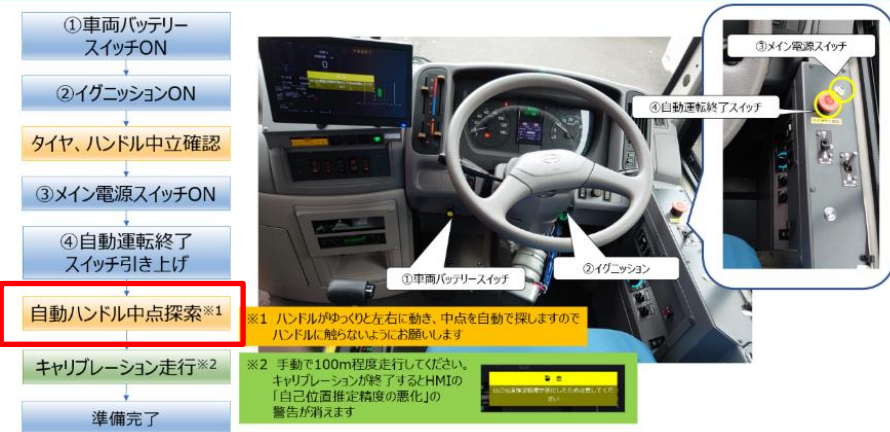
4-1. 自動運転の開始と停止（車両起動手順）

自動運転システム起動時にハンドル中点がズレており、左折時に通常よりも内側を通るルートとなってしまったもの

- ・自動運転システム起動時に自動的にハンドル中点を設定する機能を追加
- ・この対策により対応は完了

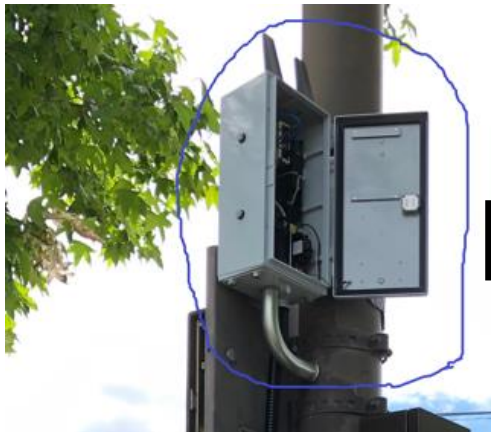
2020年度実証時

信号連携装置は信号機内に収納できない大きさであり、施工性の観点からの小型化や環境負荷低減のための省電力化の必要性があった。

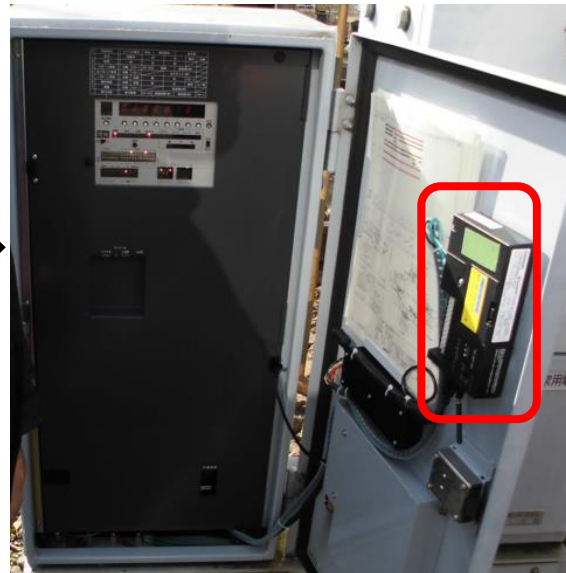
今回実験

小型化：

通信ユニット 170mm × 95mm × 35mm
センサユニット 150mm × 50mm × 30mm
(信号機内に設置可)

省電力： 1.2W

設置： 信号機扉内側に
マグネット取付

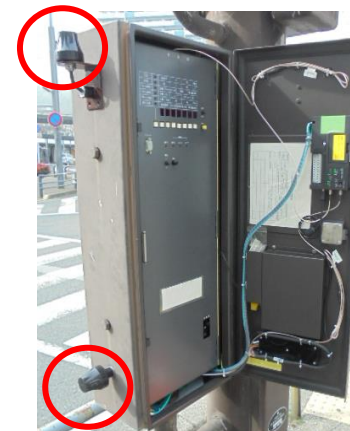
外付けアンテナ

2022年12月、信号連携システムの現地調整を開始した。他の地域での接続実績から当初システムでの接続が可能と考えたが、大津駅から琵琶湖ホテル等多くの地点でLTE接続が行えず、外付けアンテナの追加、接続処理ソフトの見直しを実施し、一定の安定性を確保することができた。
以上のことから、当該地域に実装する場合は通信ユニットの電波特性の改善等が必要と考えられる。

特定の場所における電波強度の不安定さと接続処理の相性の悪さによる接続不良と判明。アンテナの追加と接続処理の改善により現状課題を解決。

- 12/6 設置工事
- 12/8 調整 9交差点中5交差点で接続不可
- 12/12-16 NTTdocomoと電波調査・強度調整実施 ⇒×
- 12/17 調査結果に基づき外付けアンテナ設置 ⇒×
- 12/28 ソフト更新、接続処理見直し ⇒△ 一部接続可
- 1/7 アンテナ増設、接続処理見直し ⇒○ 接続可
(切断後の再接続可能、再接続後の情報無効時間あり)
- 1/13 アンテナ向き調整
- 1/31 再接続時の処理見直し⇒情報無効時間削減

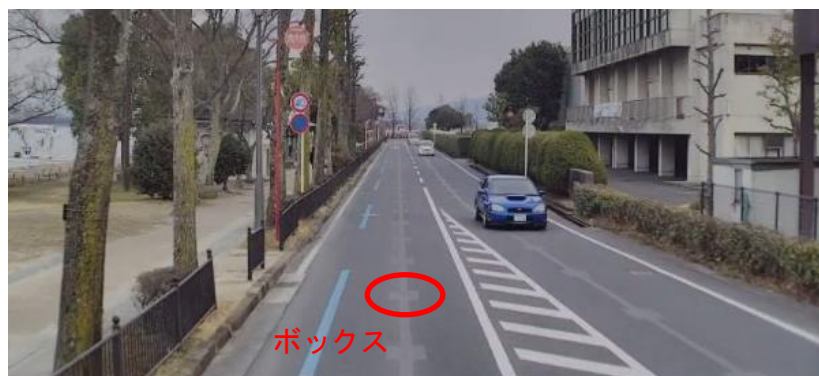
目視

成果：安全性の面では横位置、縦位置での自己位置推定に寄与
また5kmの距離を3日半で施工完了。交通量が多い地域での施工ノ
ウハウが蓄積された

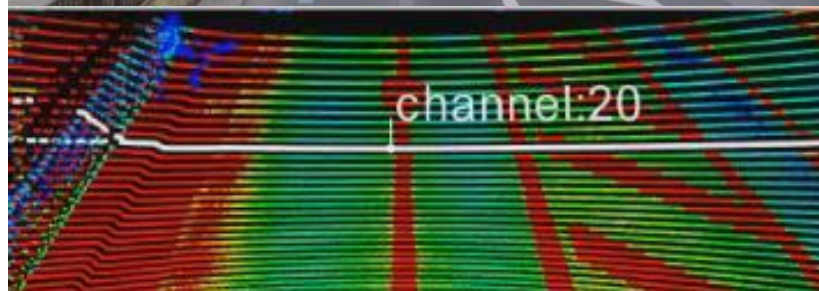
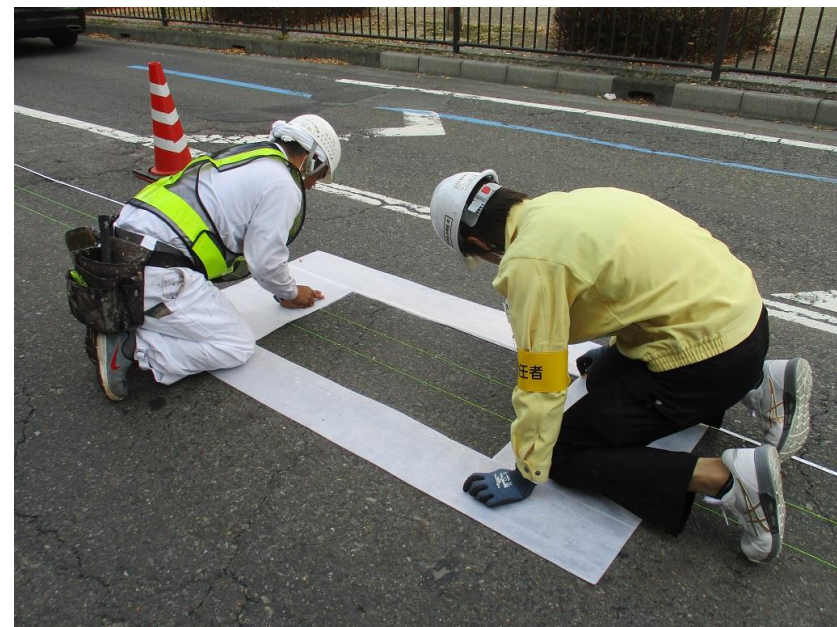
LiDAR

線を軸にズレた量によって横の自己位置を確認
座標登録したボックスの位置で縦の自己位置を確認

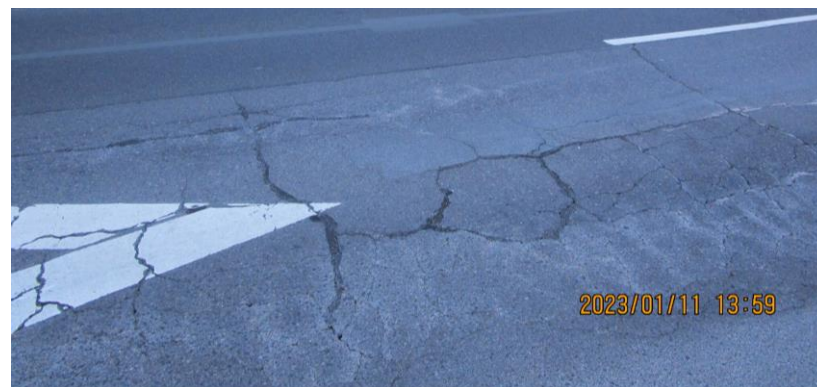
図 アヤハレークサイドホテル前市道

課題：ターゲットラインペイントと路面の反射強度の違いが分かりにくい箇所が部分的に発生し、車両側からの認識がしにくい箇所があった

ターゲットラインペイントは、LiDARから見た路面との反射強度の違いによって、車両側から認識されている。大津市では、路面の反射強度が高い箇所があったため、ターゲットラインペイントとの反射強度の違いが見え辛い事象が部分的に発生した。塗料の最適な塗り方（形状の工夫や、反射強度を際立たせる工夫）とそれに合わせたシステム側の最適化が必要。

- ・一部路面の反射強度が高く、ターゲットラインペイントとの反射強度差が少なかったため

- ・塗装方法の最適化により、LiDARから見た反射強度コントラストの確保
- ・LiDARの種類や取付位置等、認識をするための最適条件の検証

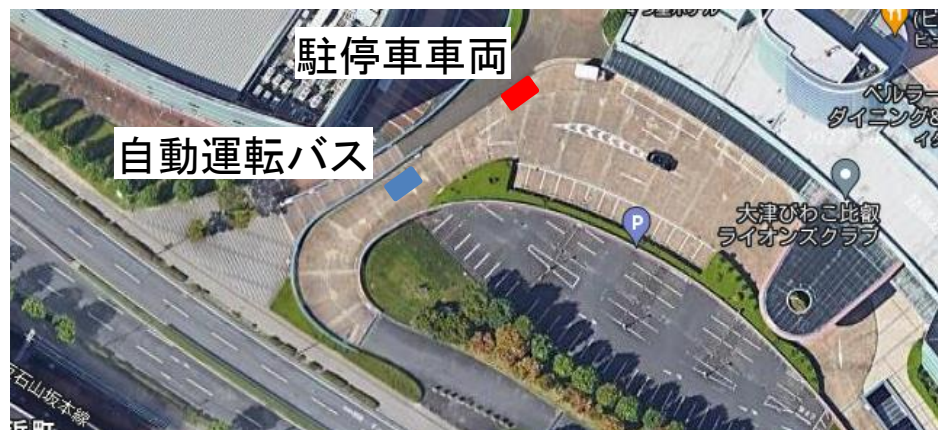
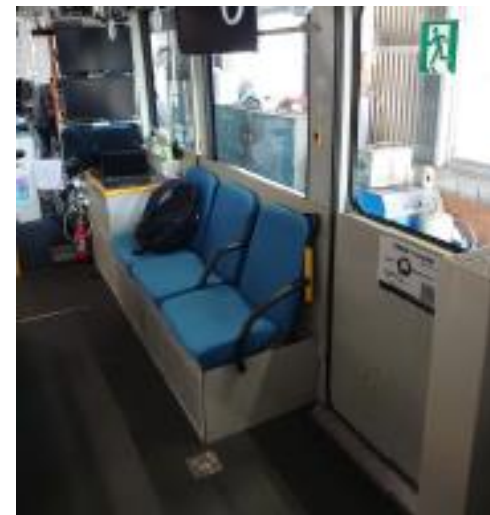
- 当日午前11時20分大津駅発びわ湖大津プリンスホテル着便にて発生（発生時の乗客は1名）
- 着席していた乗客1名（70代女性）が、坂道上での自動運転による加速により、腰から床に転倒
- 乗客は病院を受診し、現時点では軽傷
- 物損はなし

- ①バス停車前に運送事業者のトラックが停車していたのでブレーキ（自動運転）
 - ②右に避けようとハンドル操作（手動介入）
 - ③前に障害物がなくなったので加速（自動運転）※
- ※坂道と加速が重なり座席から転倒

- 登り坂と加速が重なったことが主な原因と考えられる
- 車両動作のデータから、経緯と要因は次のとおり。
- ✓ 琵琶湖ホテルの右カーブ上りスロープを、自動運転バスは目標時速12km/hにて自動走行していた。
- ✓ 自動運転バスがスロープの前方に駐車車両を認識したため、ACCにより10km/hまで自動で減速した。
- ✓ 運転手が、駐車車両を回避するためにハンドル操作介入を実施した。これは、右カーブから直線部分になるため、ハンドルが自動で戻ろうとするところを手で止めた介入である。
- ✓ 自動運転バスは、低下した車速を回復させるため自動でアクセル指示を行い、その際にキックダウン（2速から1速）が発生。
- ✓ 時速4km/hまで低下しキックダウンにより1速に繋がった後、自動運転バスは目標値である12km/hまで到達させるため加速した。シフト変速時のタイムラグにより速度が上がらないためアクセル指示値が増加し、ギア接続時の加速度が大きくなり（約0.2G）、車内転倒に繋がったと考えられる

- ①勾配のある箇所、運転手が手動介入を行ったことにより（運行者の問題）、
- ➡ ②自動運転バスにキックダウンが発生し、大きな加速度が発生した（車両の問題）
- ③勾配のある箇所でのキックダウンの発生によるリスクを関係者全員が想定できていなかった（体制の問題）

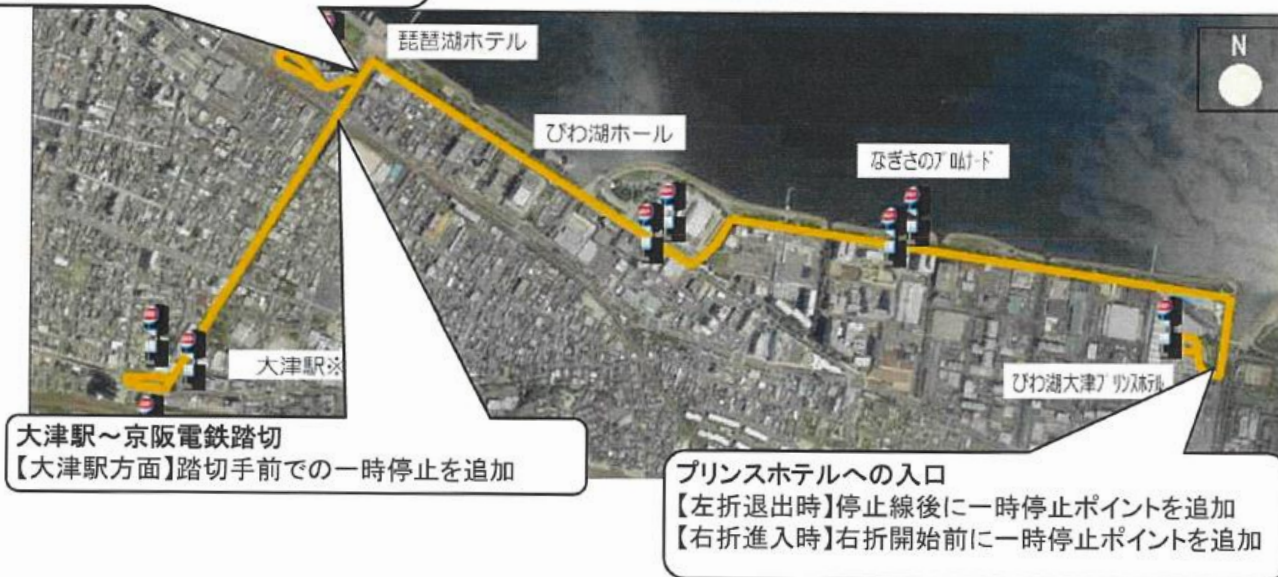
琵琶湖ホテル入口
 【左折退出時】停止線後に一時停止ポイントを追加
 【右折進入時】中央分離帯付近に一時停止ポイントを追加

本対策は大津市、運行事業者（京阪バス）及び先進モビリティの協議の下、採用したものであるが、実際に走行したところ、ヒヤリハットは発生しなかったものの、運行事業者としては事故の発生リスクが高まり、最適な安全対策とはいえないとの見解

（事故リスクが高まる例）カーブや右左折時にブレーキの手動介入を行った場合、ハンドル操作も手動に切り替わってしまうことにより曲がろうとしないため、ガードレールへの接近や対向車線へのはみだし等が発生する
