旧比叡すこやか相談所アスベスト分析調査 仕様書

調査対象場所一覧

旧 比叡すこやか相談所アスベスト調査位置図

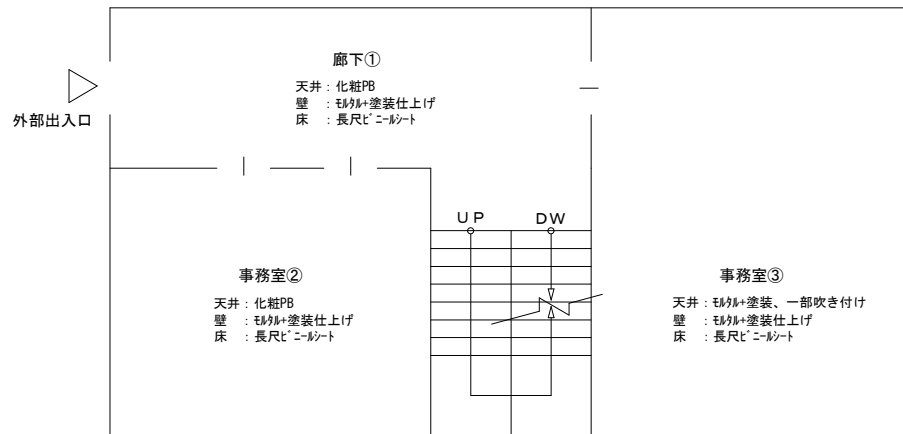
2階イメージ図（平面）

※注 この図面はアスベスト調査必要箇所の位置を示すものであり寸法等を正確に示したものではありません。

棟	種別	作業レベル	部位	室	建材	検体数	備考
①旧比叡すこやか相談所	【外部】	3	外壁		リシン吹付け材及び下地調整材	1	
	【内部】	3	天井	1階 事務室①	吹き付け材(下地とも)	1	天井の一部が吹き付け
		3	床	1階 事務室①	長尺ビニールシート	1	
		3	天井	1階 階段ホール	珪酸カルシウム板	1	
		3	天井	1階 階段ホール	化粧石膏ボード	1	
		3	天井	1階 階段ホール	吸音板	1	
		3	床	2階 事務室③	長尺ビニールシート	1	
		3	天井	3階 事務室④	吹き付け材(下地とも)	1	1階とは別色
		3	壁	3階 廊下②	珪酸カルシウム板	1	
②屋外トイレ	【外部】	3	外壁		リシン吹付け材及び下地調整材	1	
	【内部】	3	天井	男子・女子便所	珪酸カルシウム板	1	
③倉庫	【外部】	2	屋根		屋根裏断熱材	1	
					レベル1小計	0	
					レベル2小計	1	
					レベル3小計	11	
					合計	12
