災害時のアスベスト飛散防止対策について

【アスベスト含有建材の例】

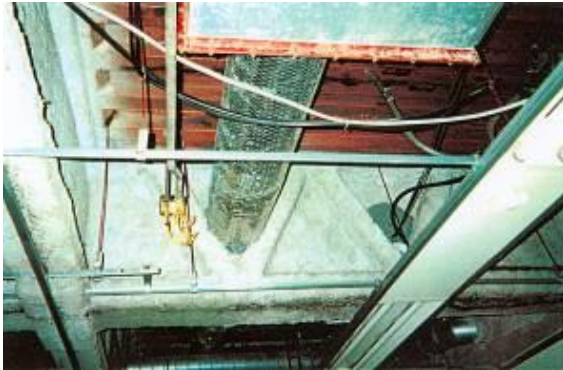
鉄骨造の梁・柱の耐火被覆

鉄骨造	鉄骨の耐火被覆（鉄骨全面に施工）
鉄骨造及び鉄筋コンクリート造	機械室、ボイラー室、空調機室、電気室等（石綿含有吹き付けの施工）
建築設備	空調機・温水等の配管（保温材）、煙突等のライニング

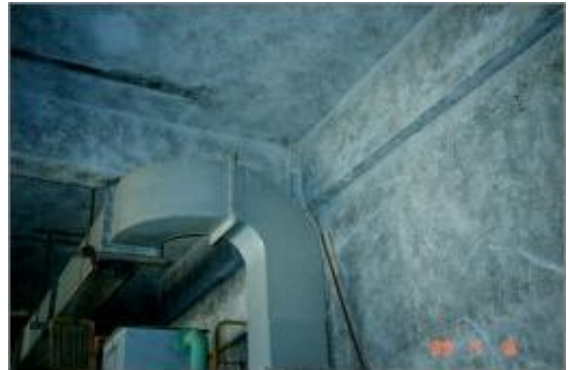
機械室の壁・天井の断熱

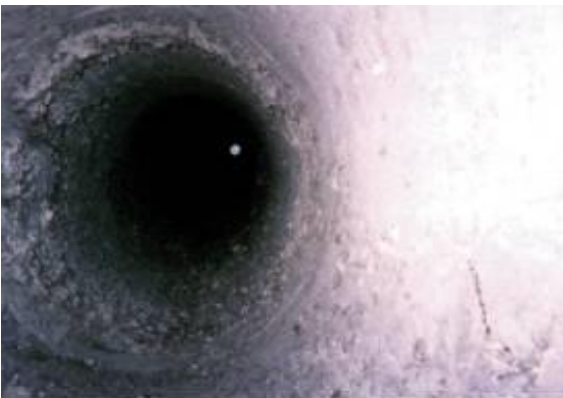
煙突の断熱材

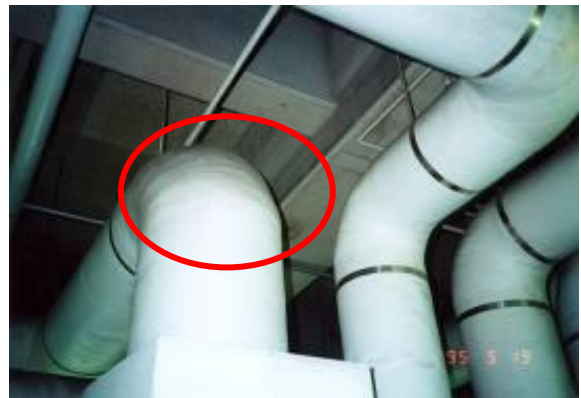
保温材（配管等）

- ② 断熱材や配管の保温材等についても、アスベストを含有するものが使用されていることがあるので、破損等の有無を確認する。

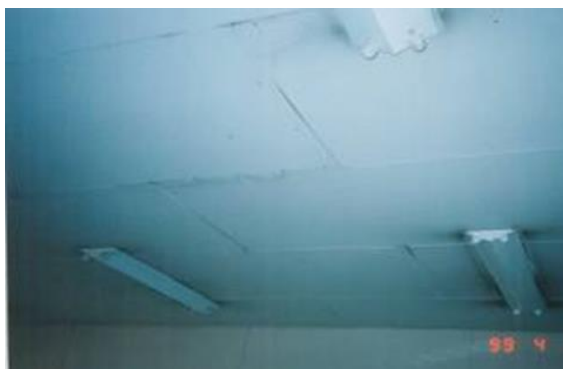
天井のスレート板

- ③ その他アスベスト含有建材（成形板等）についても、建材の破損等により石綿が飛散するおそれがあることから、注意が必要。
