あのう
穴太遺跡（南川原地区）発掘調査現地説明会資料

大津市市民部文化財保護課

<調査概要>	
調査期間	令和5年6月～8月（予定）
調査地点	大津市下阪本二丁目
調査面積	410.92m ²
調査原因	宅地造成

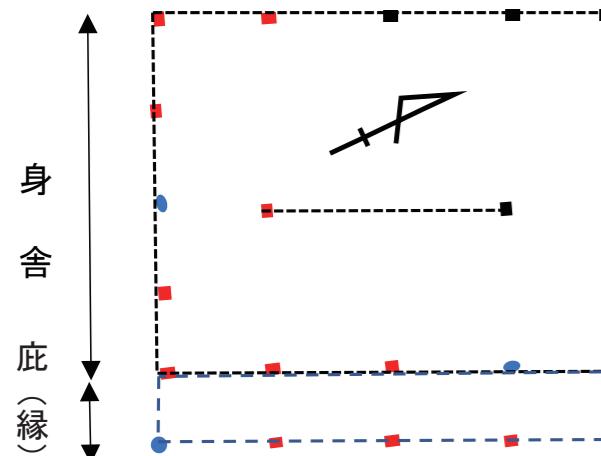
建物復元案1

大型掘立柱建物は、柱の配置から2つの復元案を想定しており、身舎（もや）に庇（ひさし）もしくは縁（えん）が伴う建物だったと考えられます。また、通常、掘立柱建物に使用される柱は丸材ですが、角材を使用している建物は市内では類例がなく、初めての発見となりました。全国的にみてもこのような角材使用の掘立柱建物は10例程度しか見つかっておらず、今回の建物が非常に稀有な事例であることがわかりました。角材を使用していた理由は現段階では不明ですが、参考となるものに家形埴輪（建物を模した土製の焼き物）が挙げられます。家形埴輪のなかには柱に文様を施したものがあり（奈良県室宮山古墳出土例など）、こういった事例から建物を復元すると、柱に彫刻を施すために円柱よりも角柱が選ばれたのではないかと考えられます。

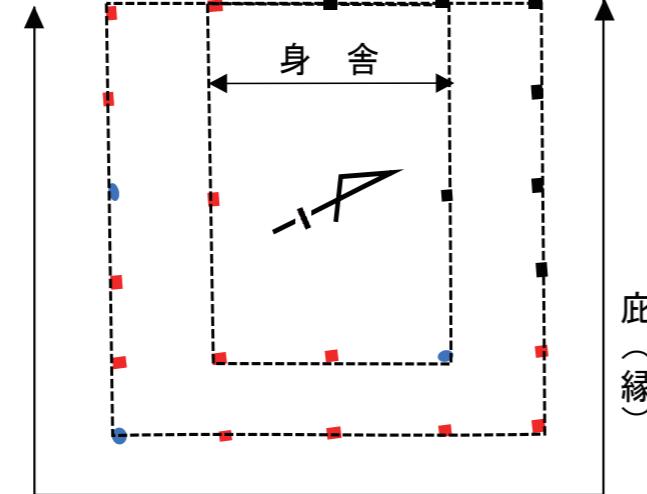
建物復元案2

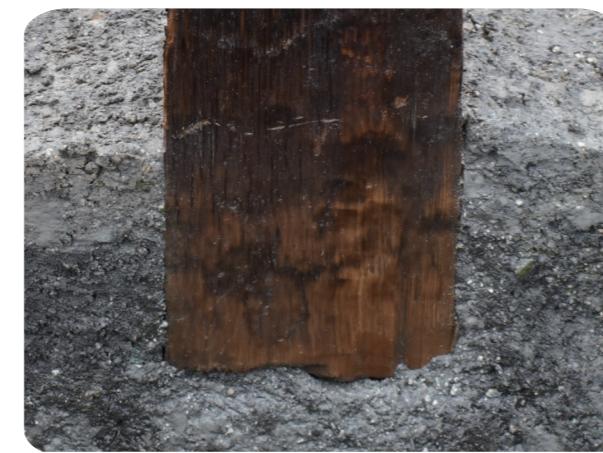
柱に残る加工の痕跡

また、本調査最大の特徴として、木材の遺存状態が非常に良好であることが挙げられます。地下水が豊富に湧く環境であったため、木材が朽ちずに残り、大型掘立柱建物や板塀が古墳時代当時の姿を良好に留める結果となりました。これらは古墳時代の木材の加工技術や建築技術にも迫ることができる良好な資料です。今後、考古学的検討以外にも理化学的な分析などを通じて、穴太遺跡ひいては日本の古墳時代建築解明の一助としていきたいと思います。

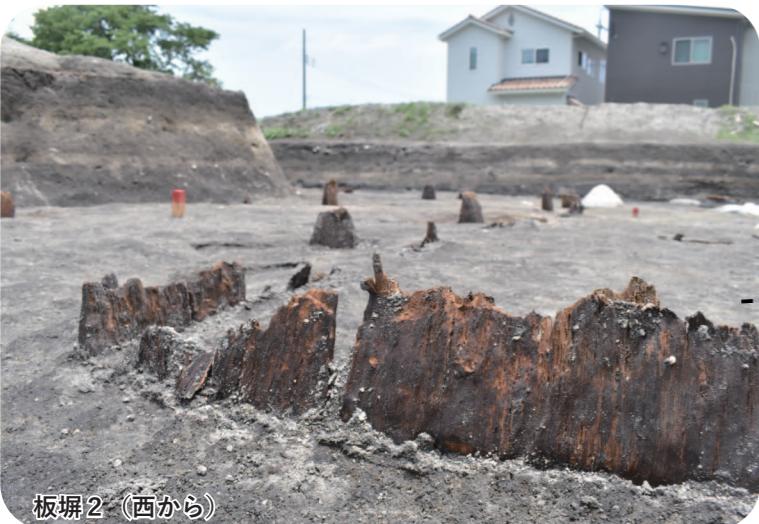
大型掘立柱建物

まず大型掘立柱建物について、北西側が調査区外のため全容が不明なもの、南北4間（約8.5m）×東西5間（約8.3m）の規模だったと考えられます。建物に伴う柱穴は16基確認しており、そのうち柱自体が遺存しているものが13基あります。特に注目されるのが柱の形で、13基すべてに20cm×10cm程度の角材を使用しています。これらのなかには深さ0.4～0.5mほどの柱穴に据えているものもあり、柱材の大きさや柱穴の深さから、大型の建物であったと考えられます。

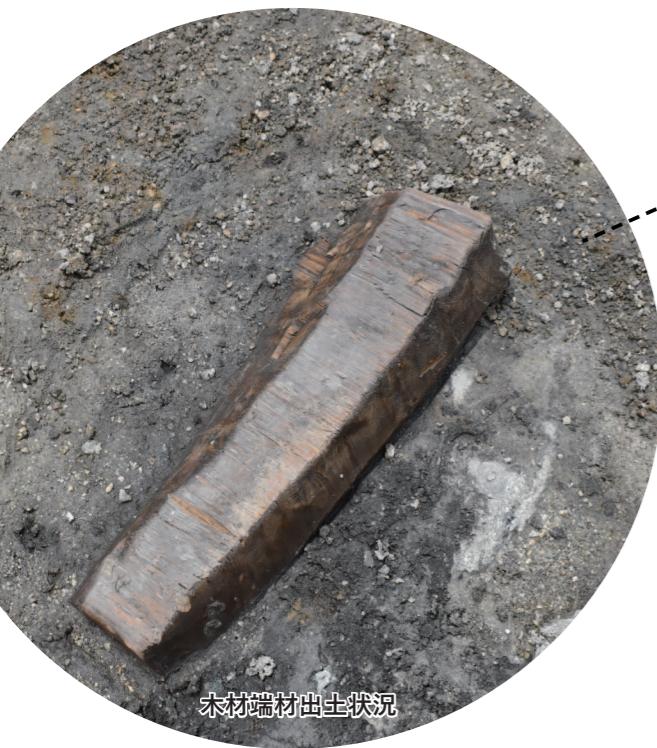
木材端材出土状況

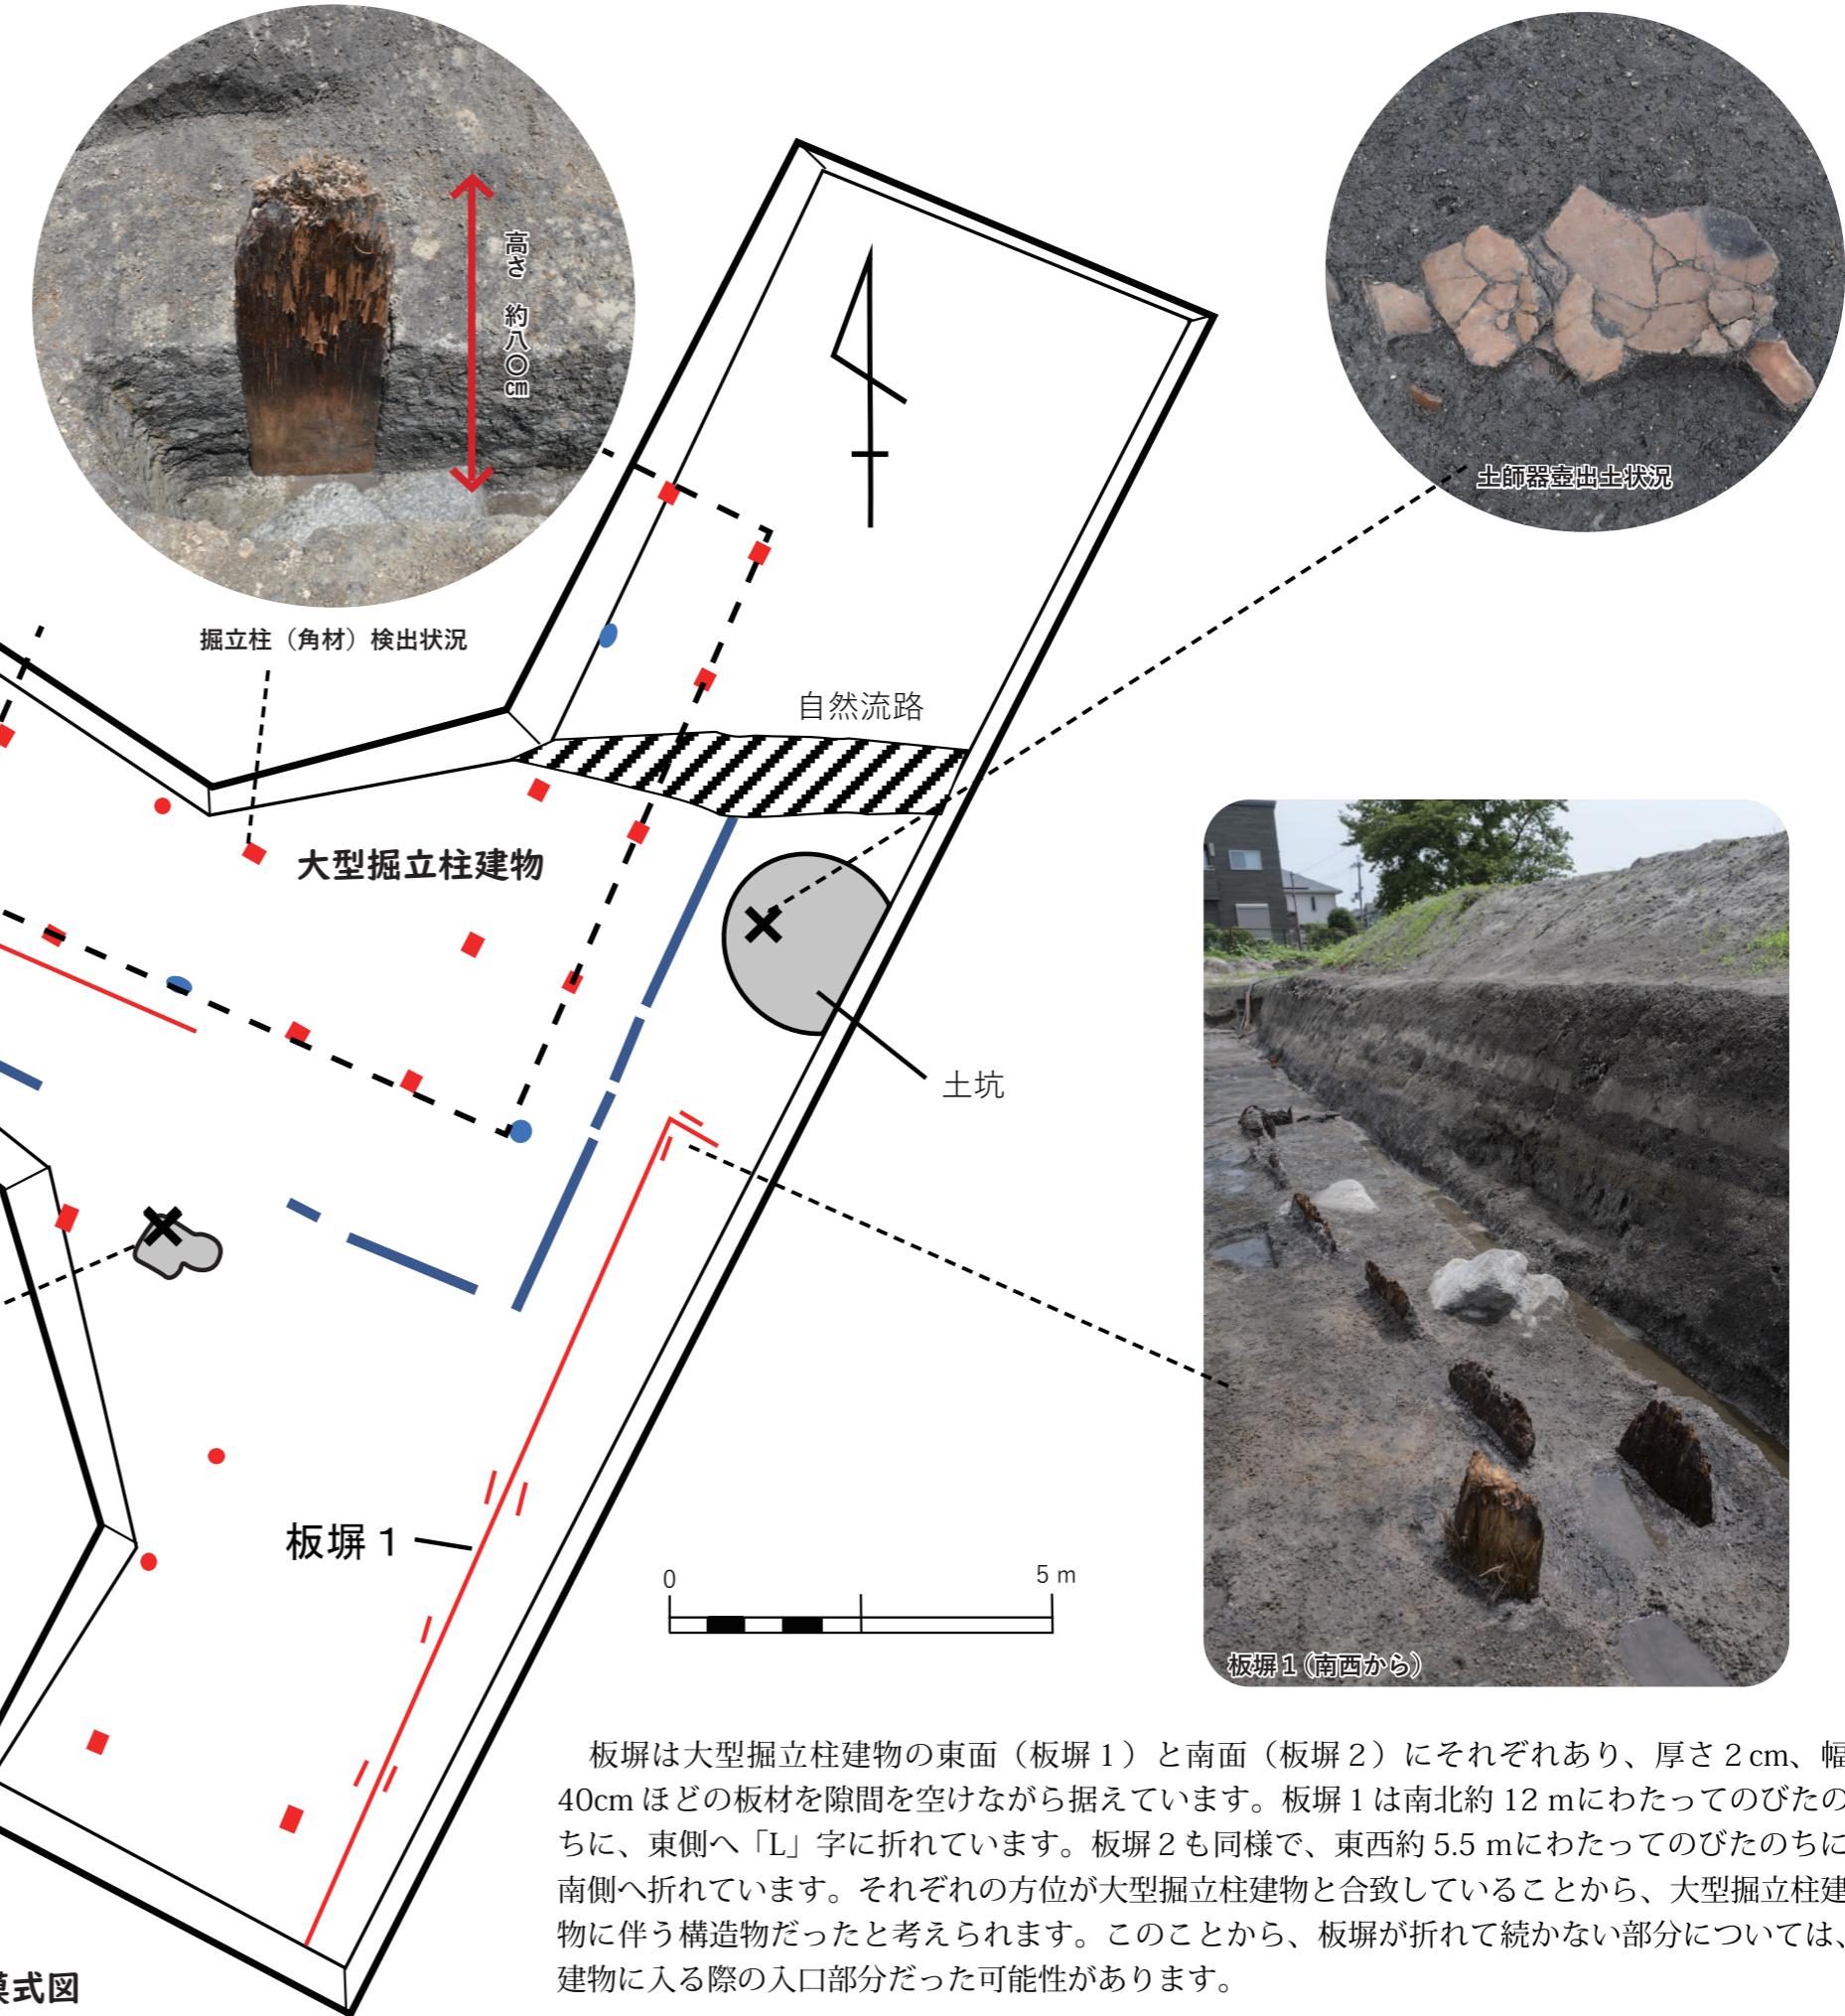
調査区平面模式図

板塀は大型掘立柱建物の東面（板塀1）と南面（板塀2）にそれぞれあり、厚さ2cm、幅40cmほどの板材を隙間を空けながら据えています。板塀1は南北約12mにわたってのびたのちに、東側へ「L」字に折れています。板塀2も同様で、東西約5.5mにわたってのびたのちに南側へ折れています。それぞれの方位が大型掘立柱建物と合致していることから、大型掘立柱建物に伴う構造物だったと考えられます。このことから、板塀が折れて続かない部分については、建物に入る際の入口部分だった可能性があります。
