庁舎整備基本方針策定業務

一 報 告 書 一

平成30年3月

大 津 市

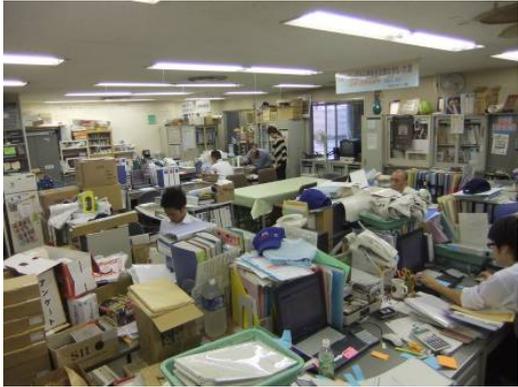
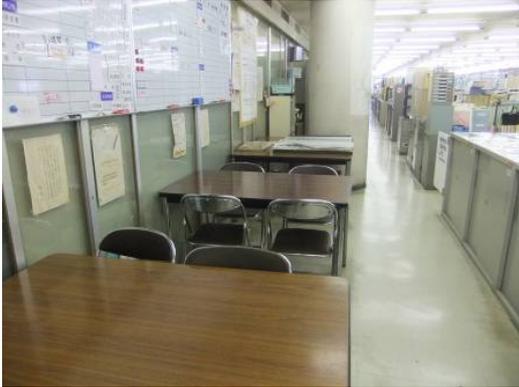
- 本館、別館ともに、当初割り当てられていた会議室の大半を執務室に転用している現状がある。打合せスペースは、執務室内の通路の一角などにテーブルを配置する形での運用が行われており、執務スペースとも近接していることから、取り扱う案件によっては、コンプライアンスやプライバシー確保上、問題につながる恐れがある。
- 市民協働・交流及び情報提供・発信などのスペースは、現状、十分に確保出来ていない。

執務室の現状	打合せスペースの現状

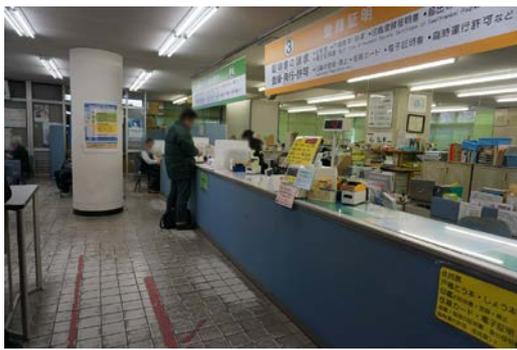
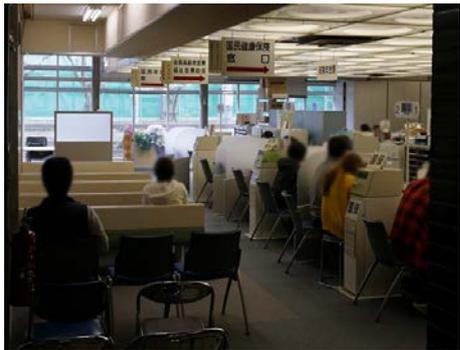
- 本館1階戸籍住民課、保険年金課、税の窓口などの窓口について、窓口システムの導入によりプライバシーや来庁者の案内などが適切に出来るような体制が確保されており、プライバシーの確保はある程度出来ている。
- 但し市民相談のための視線抑制や遮音に配慮された相談室や、小会議室などが確保できていないこと、各課ごとに待合スペースが完全に分かれており、待合スペースも狭いことから繁忙期の対応や、来庁者の案内上の課題がある。

戸籍住民課窓口	保険年金課窓口

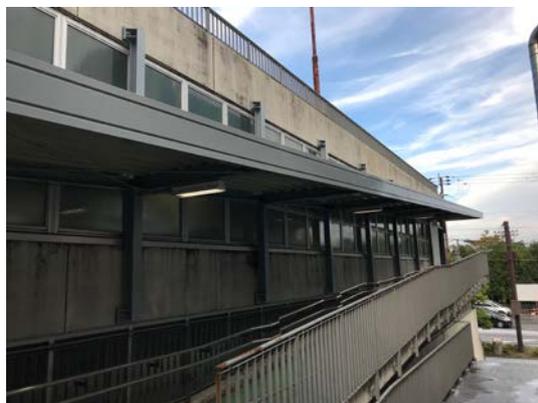
北駐車場から別館に至るスロープに屋根設置
