# 本館整備検討業務

— 報 告 書 —

平成31年 3月

株式会社 佐藤総合計画

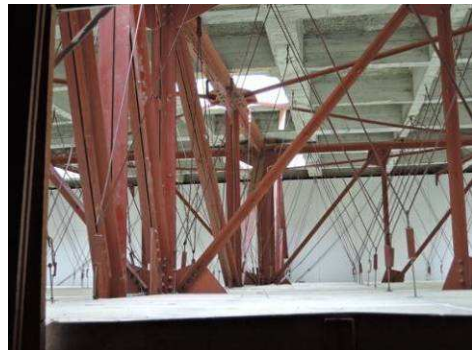
| 議場天井裏の状況<br>(吊天井下地に耐震性の確保が必要) | 家具類の耐震固定が不十分であり床・壁への<br>金具固定が必要 |

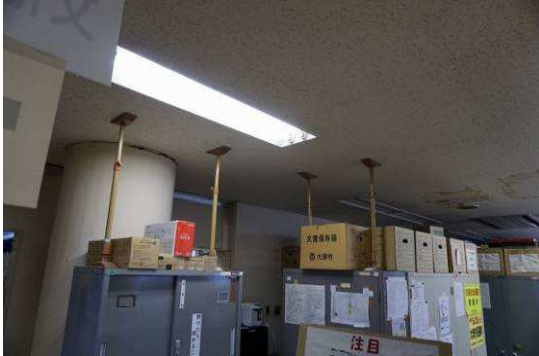
- ・執務室内の各所に配置され、床や壁等にアンカー固定されていない為、地震時の転倒等が懸念される。

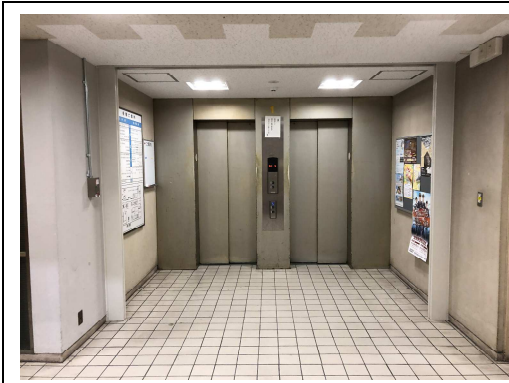
| 1, 2号機 外観 | かご内部 |

- ・本館の昇降機(1号機、2号機)は、2007年(H19)に改修工事が行われているが、基本的に制御系の劣化改修が主な内容である。耐震改修工事が実施されている。
- ・3号機は油圧式のため、戸開走行保護装置対応を行うことの技術的対応が困難であり、新設改修が必要と考えられる。

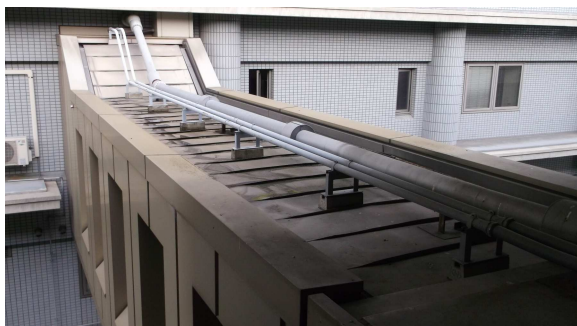
本館～新館の渡り廊下上部の給水配管。免震フレキシブル対応が必要

- ・抜管試験により管断面の減肉が著しい事が確認されていることから配管については全系統について、全面リニューアルが必要です。
- ・トイレについては全階全面改修を前提に建築工事と合わせて、トイレのスペースについても拡張し、多目的トイレの配置なども含めて改善を図る必要があります。
- ・消火配管についても全面更新が必要です。
- ・本館の給水は、受水槽が新館受水槽から給水を受けているため、渡り廊下の改修時に配管の免震フレキシブル化対応が必要です。
