真野浄水場 ③階段室(西) 補修図

真野浄水場 ⑨取水井 補修図

エ 事	名 真野	真野浄水場更新基本設計及び耐震診断業務委託		
工 事 場	所	大津市真野四丁目ほか		
設計 年月	В	年	F	日
図面	名 設計区	· 竣工図	尺度	1 : 100
用紙サイ	ズ A1	全 41	枚の内	S17 枚目
図面名	称	真野浄水場	9取水井	補修図
工事担当	課大津市	i企業局施設部沒	争水管理セン	ター浄水施設課
課長	課長補佐	台	ì 議	担当者
施工業者				
代表	者	現場代理	人	製図者
図面番号 整理番号

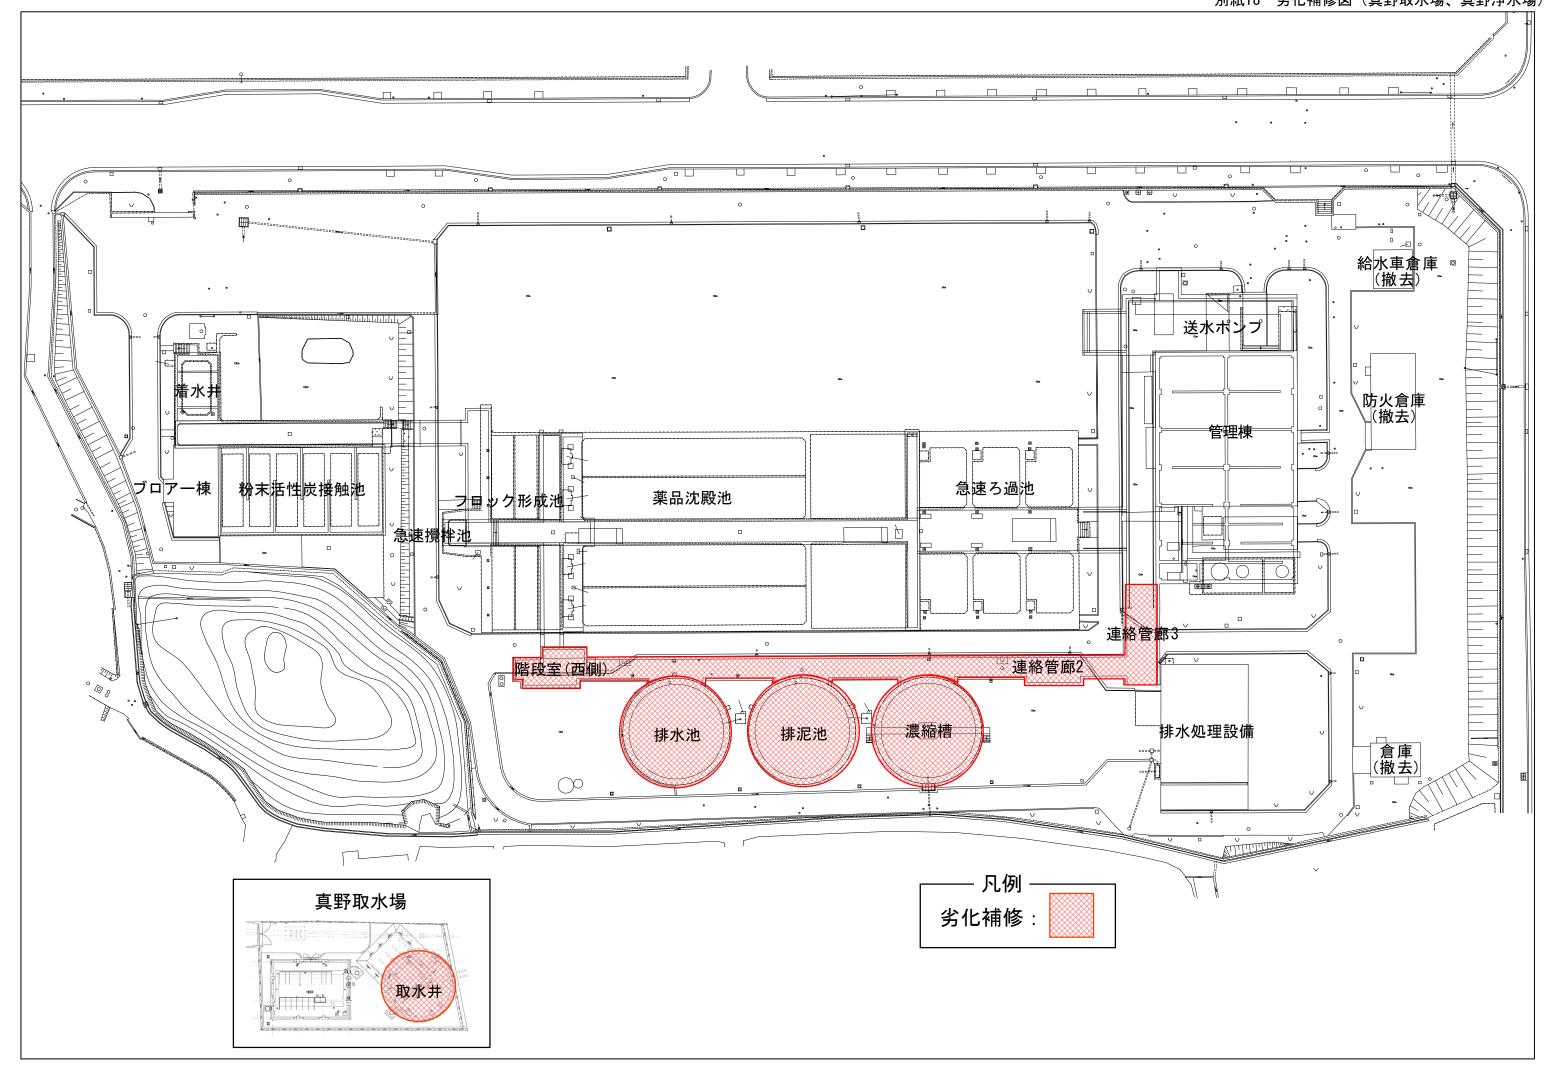
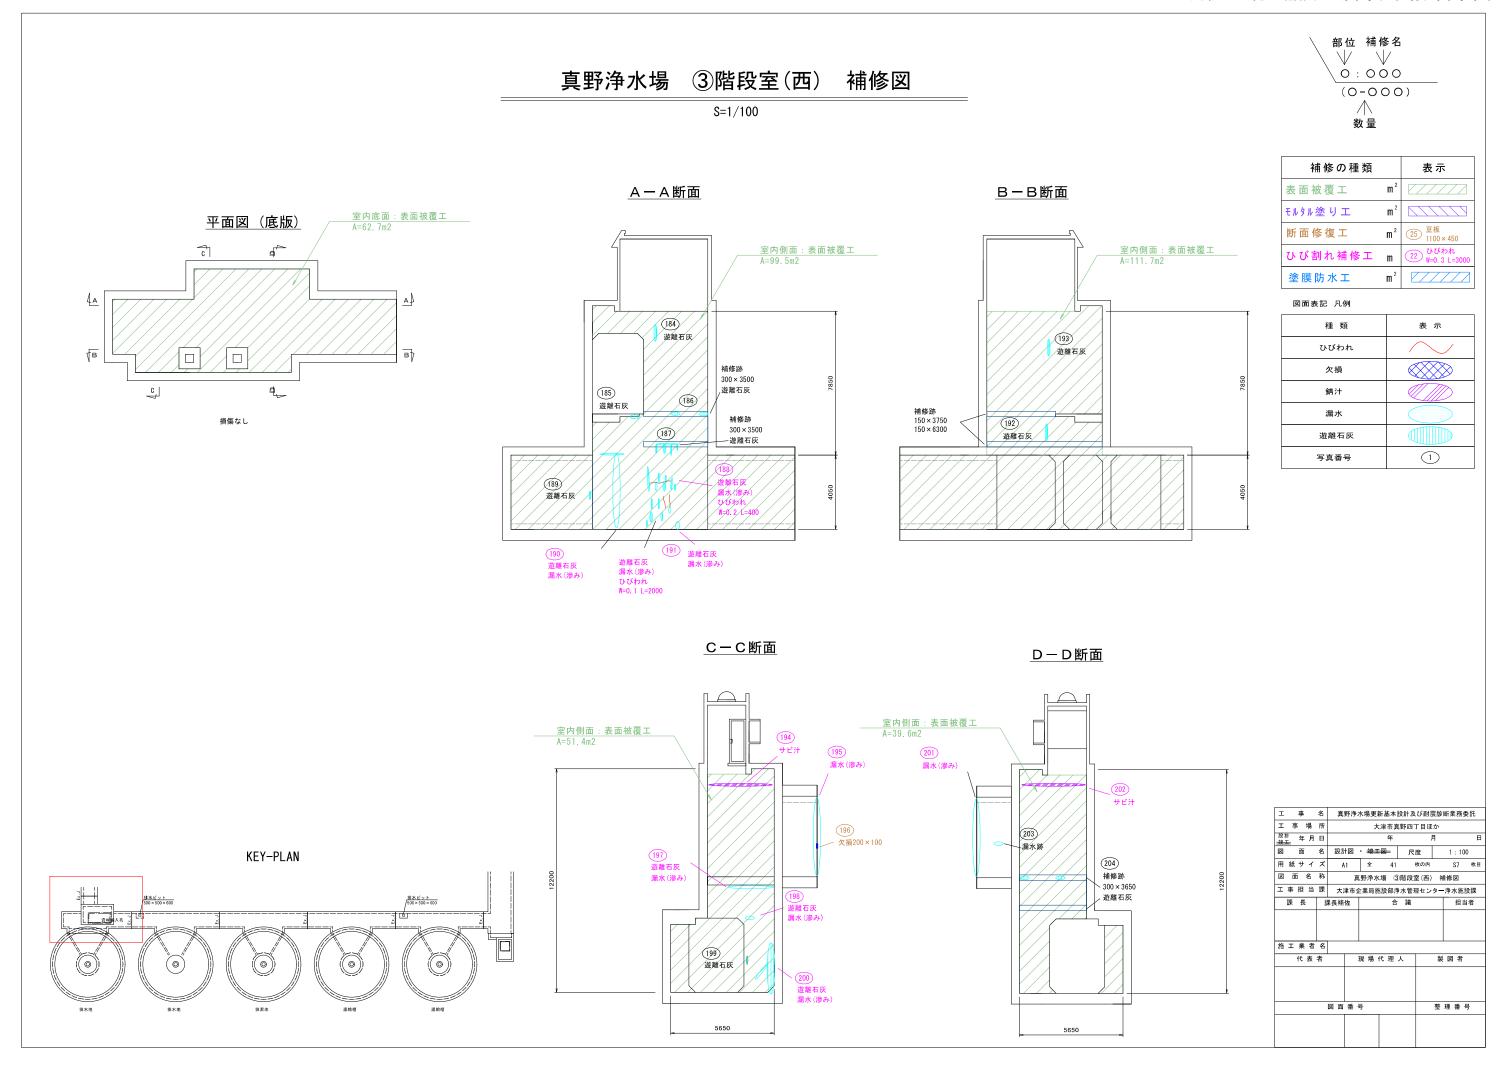
損傷なし
