令和7年6月13日

## 大津湖岸なぎさ公園（LAGO 大津）たねや店舗

### 法面一部流出に伴う緊急対応について

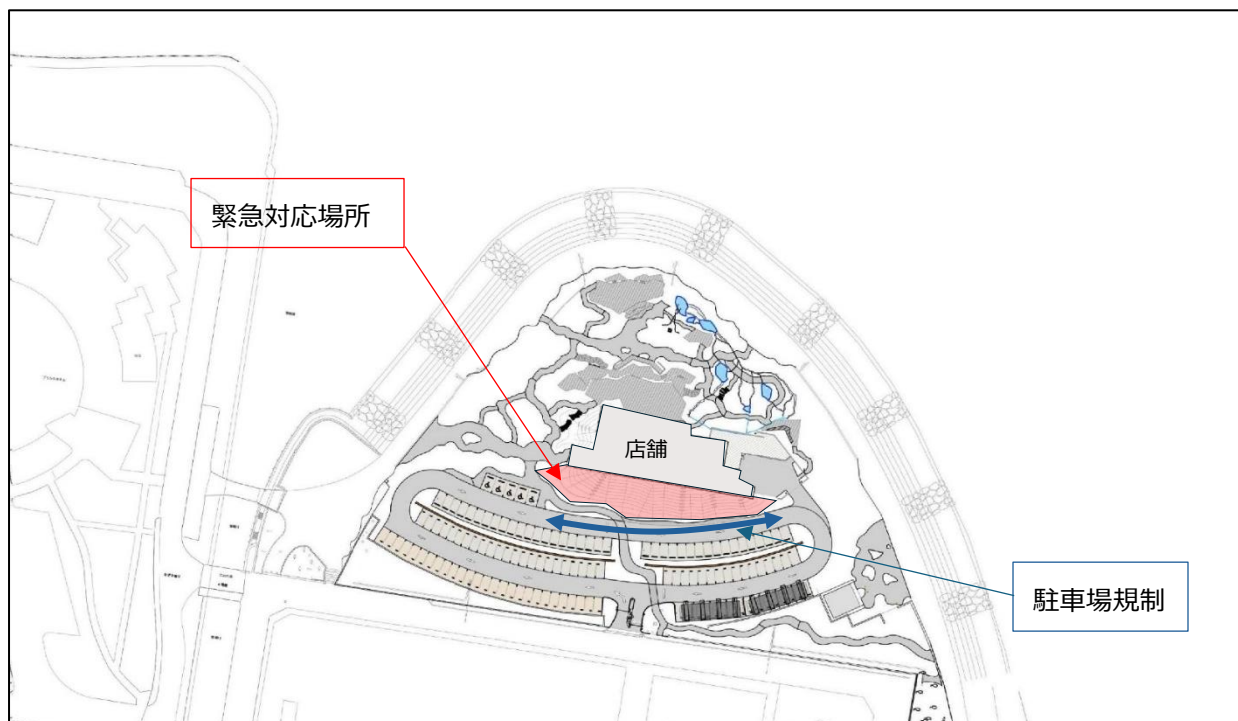
大津湖岸なぎさ公園(LAGO 大津)たねや店舗 法面一部流出に伴う緊急対応箇所

1. 場所  
大津市由美浜地先  
大津湖岸なぎさ公園（LAGO 大津）のたねや店舗
2. 状況  
建屋南側法面の表層植栽の一部が、園路及び車路に流れ出したことから建屋周辺の駐車場の一部を規制するとともに、歩行者の方にも迂回いただいている状況です。
3. 原因  
法面に植栽したコグマザサの育成状況が当初想定よりも遅く、十分に根が張らなかったため、法面が安定しなかったことが原因の一つと考えられるとのことです。
4. 緊急対応  
下記対策を株式会社たねやにより6月13日までに実施予定です。
  - ・流出した土砂等の撤去
  - ・改修工事までの間、降雨対策として法面へのシート養生
5. 改修工事  
今後、必要な改修を行う予定です。（期日未定）
6. 位置図  
次頁のとおり
