大津市「水害ハザードマップ」

Otsu Flood Hazard Map

瀬田東学区 Seta Higashi District

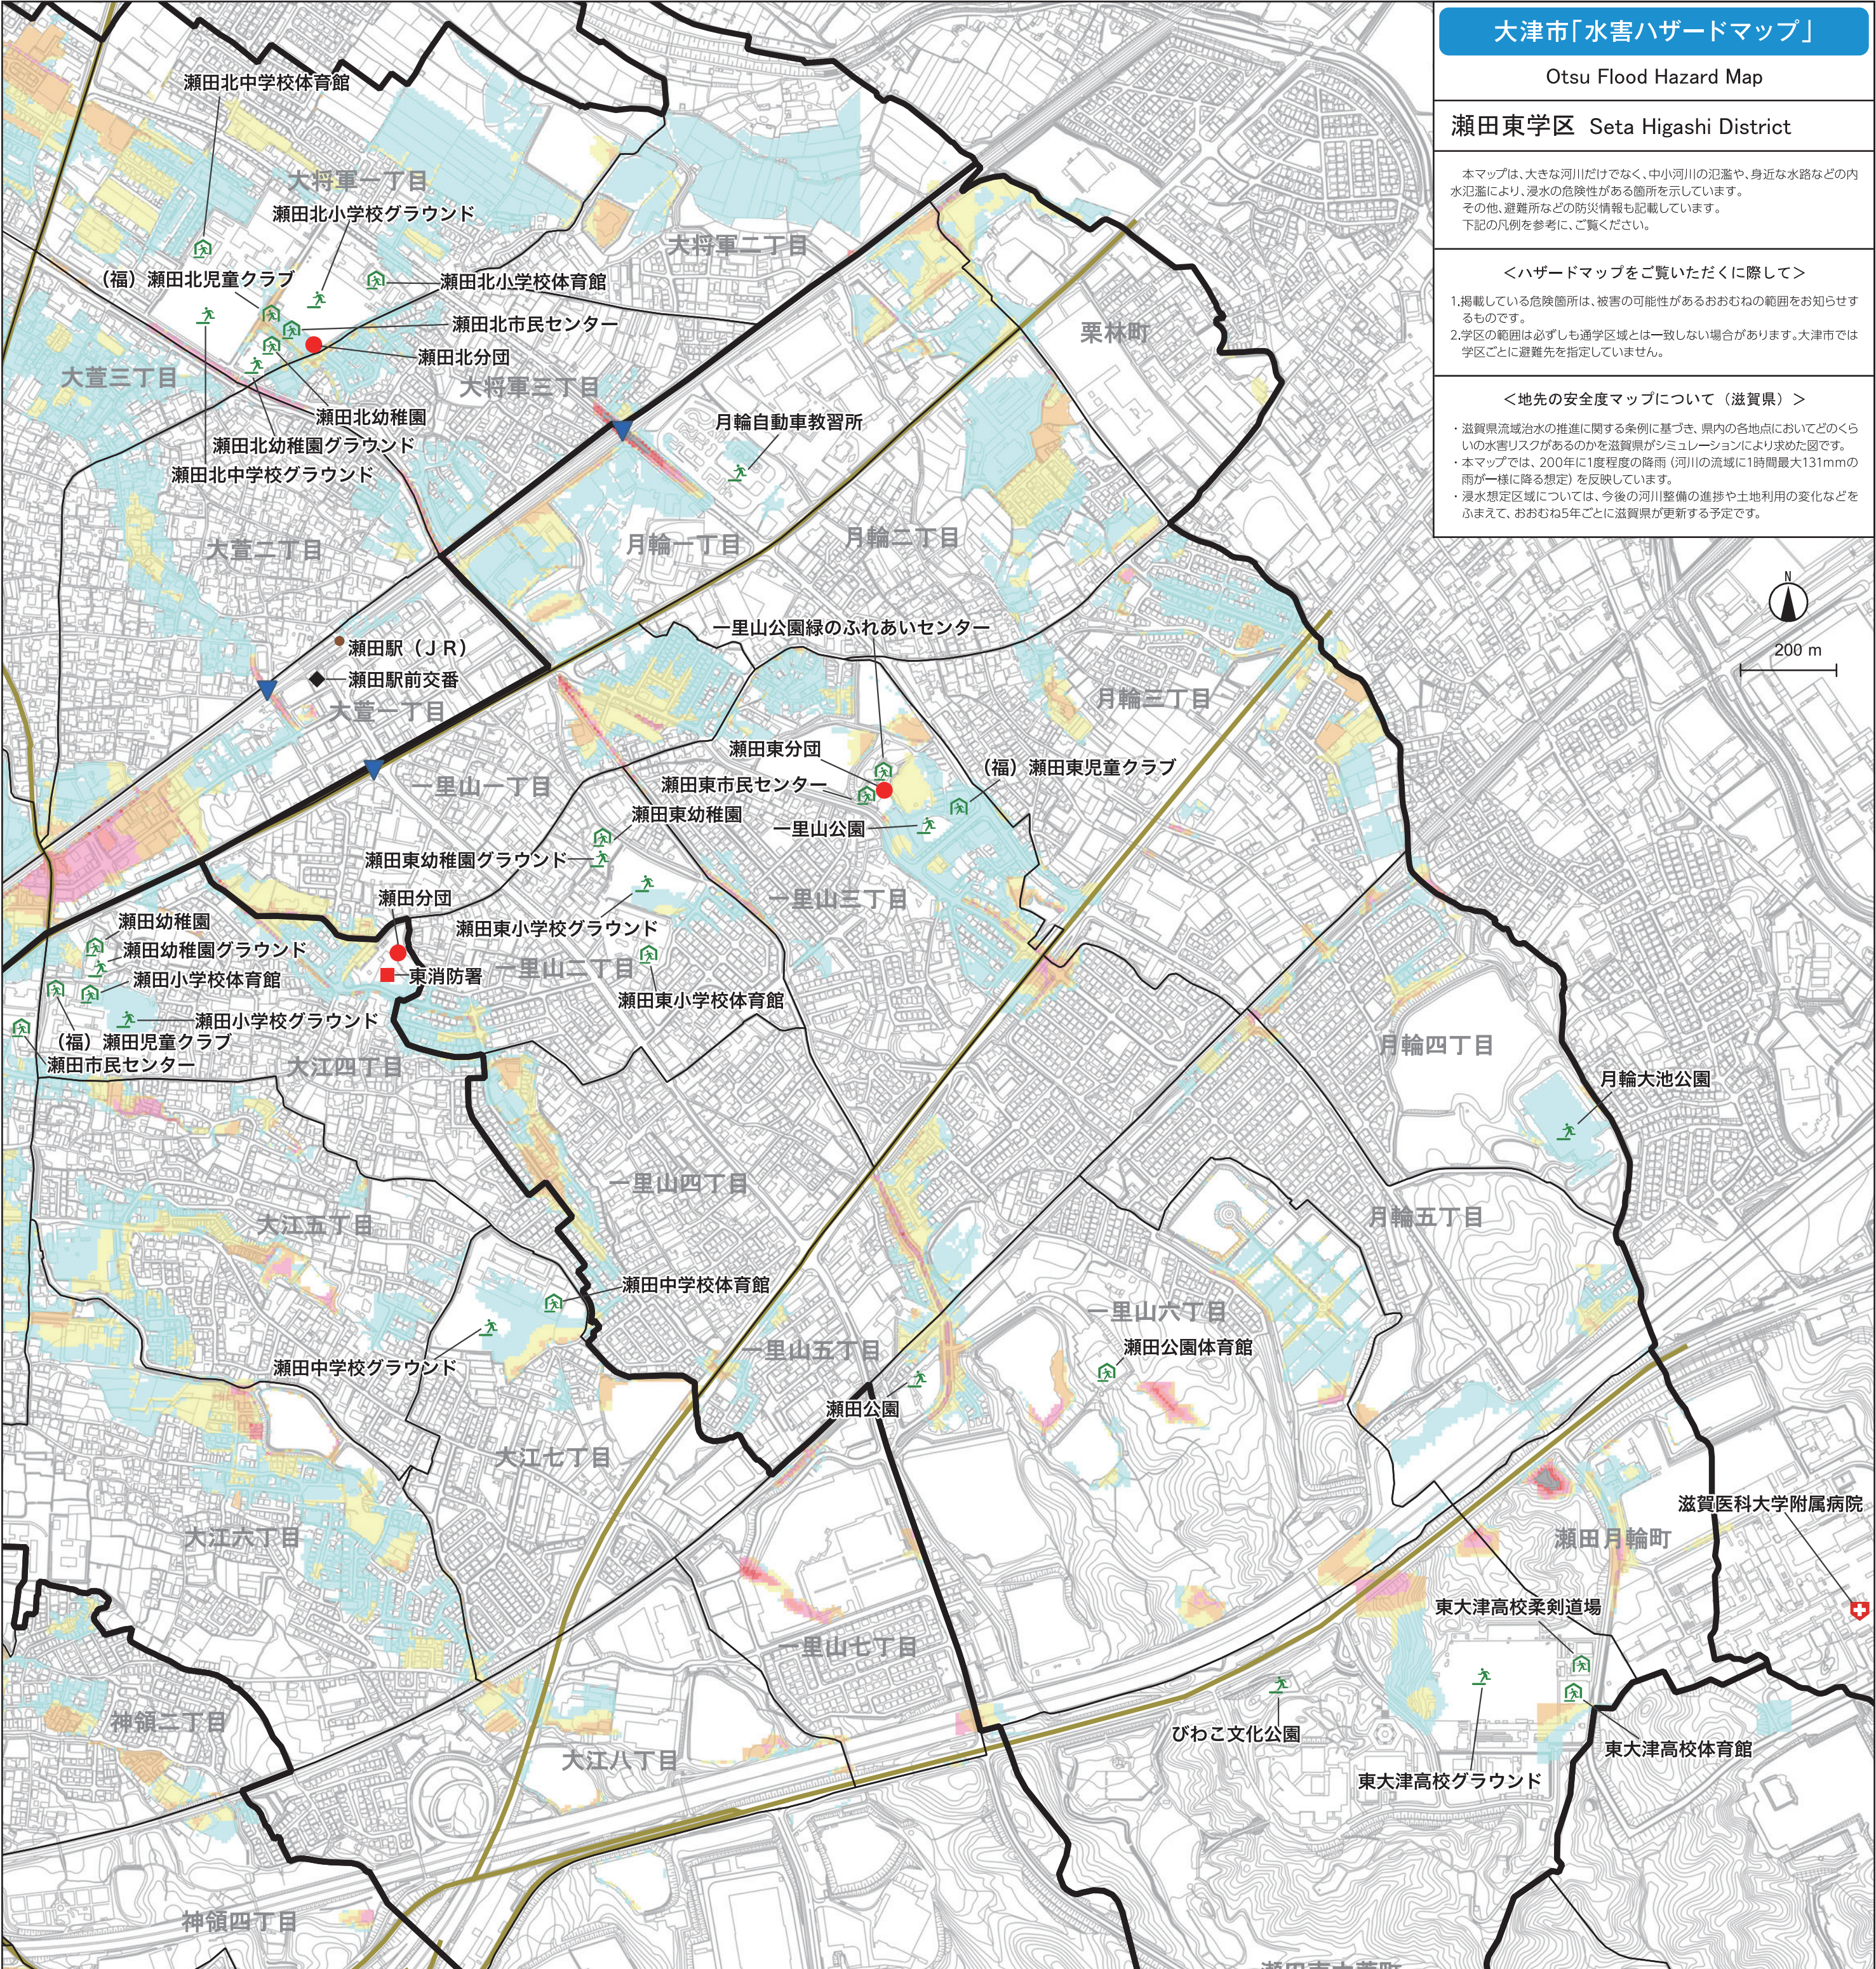
本マップは、大きな河川だけでなく、中小河川の氾濫や、身近な水路などの内水氾濫により、浸水の危険性がある箇所を示しています。その他、避難所などの防災情報も記載しています。下記の凡例を参考に、ご覧ください。

- 滋賀県流域治水の推進に関する条例に基づき、県内の各地点においてどのくらいの水害リスクがあるのかを滋賀県がシミュレーションにより求めた図です。
- 本マップでは、200年に1度程度の降雨（河川の流域に1時間最大131mmの雨が一律に降る想定）を反映しています。
- 浸水想定区域については、今後の河川整備の進捗や土地利用の変化などをふまえて、おおむね5年ごとに滋賀県が更新する予定です。

浸水想定区域 Assumed Water Levels (Flooding)
「地先の安全度マップ」(滋賀県)を反映

2階軒下	5.0m
	まで浸水	4.0m
		3.0m
	解析が困難な	2.0m
	区域	まで浸水
	1階床下	0.5m
	まで浸水	
	未浸水
