大津市「水害ハザードマップ」

Otsu Flood Hazard Map

瀬田南学区 Seta Minami District

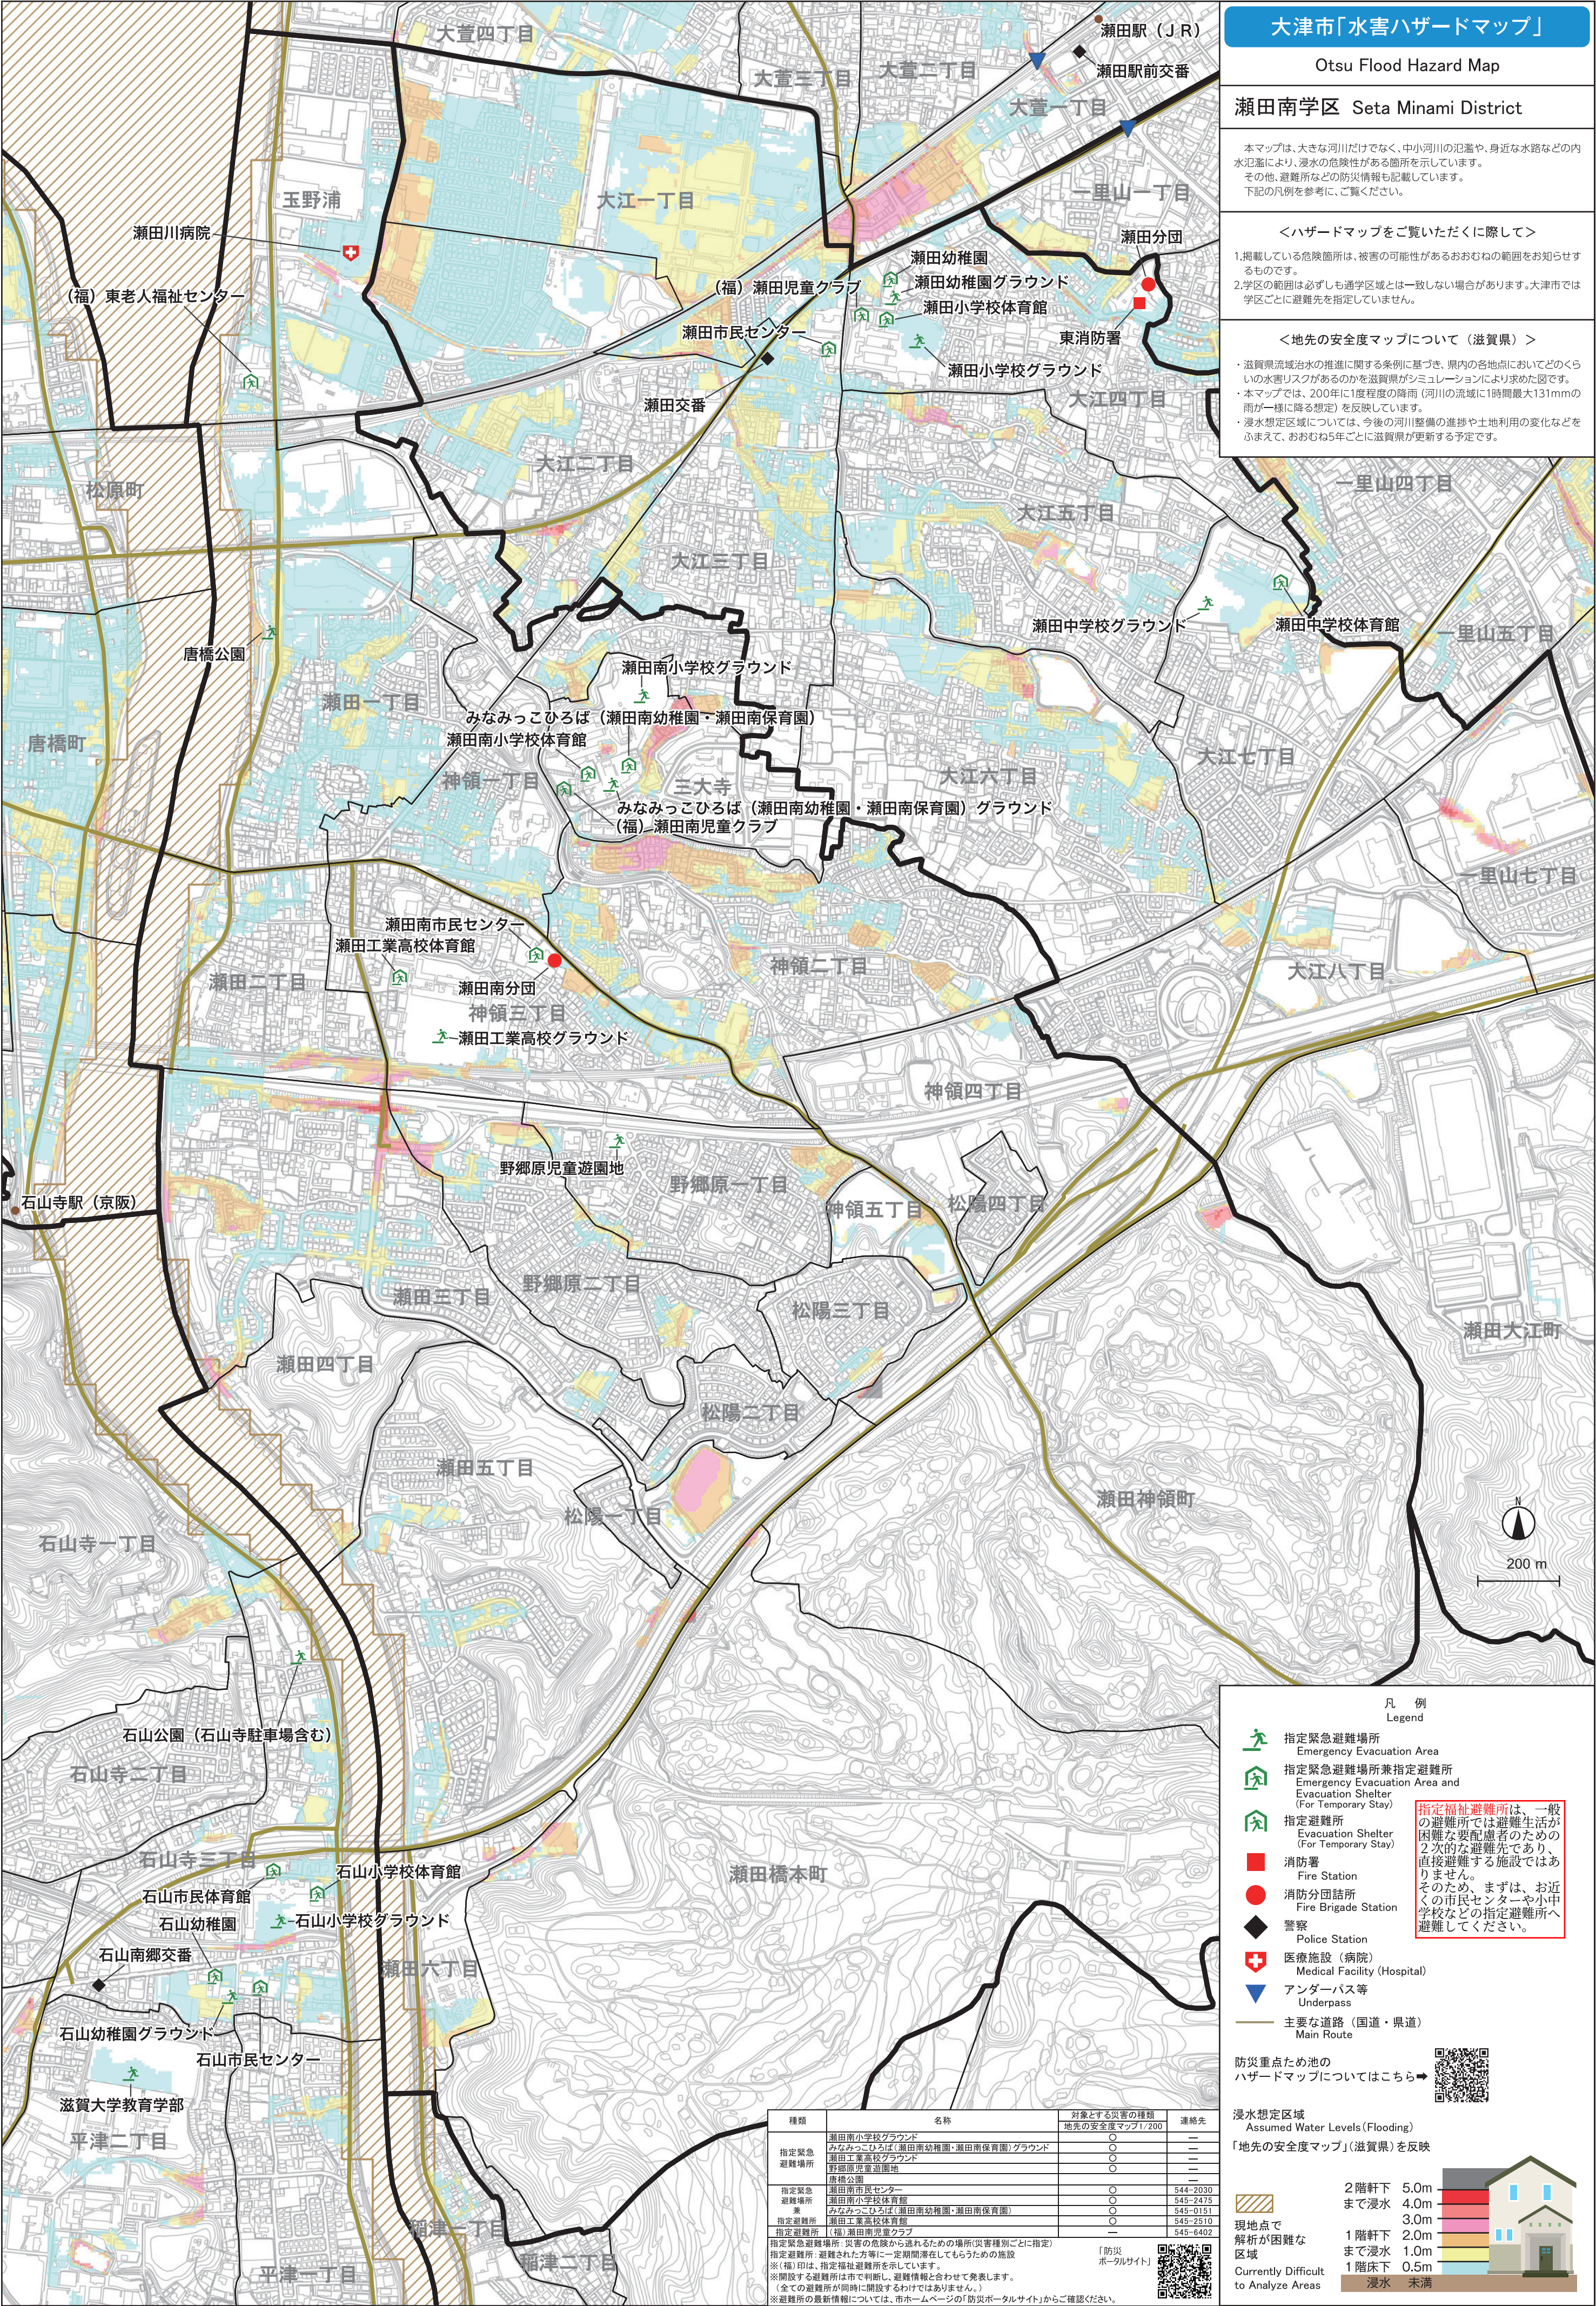
本マップは、大きな河川だけでなく、中小河川の氾濫や、身近な水路などの内水氾濫により、浸水の危険性がある箇所を示しています。

・滋賀県流域治水の推進に関する条例に基づき、県内の各地点においてどのくらいの水害リスクがあるのかを滋賀県がシミュレーションにより求めた図です。

・本マップでは、200年に1度程度の降雨（河川の流域に1時間最大131mmの雨が一律に降る想定）を反映しています。

浸水想定区域

「地先の安全度マップ」(滋賀県)を反映

・浸水想定区域については、今後の河川整備の進捗や土地利用の変化などをふまえて、おおむね5年ごとに滋賀県が更新する予定です。
