令和5年6月市議会通常会議 施設常任委員会資料

工事委託契約の変更について

(大津市道幹1035号線大谷1号橋補修工事の
工事委託契約の一部変更)

建設部道路建設課

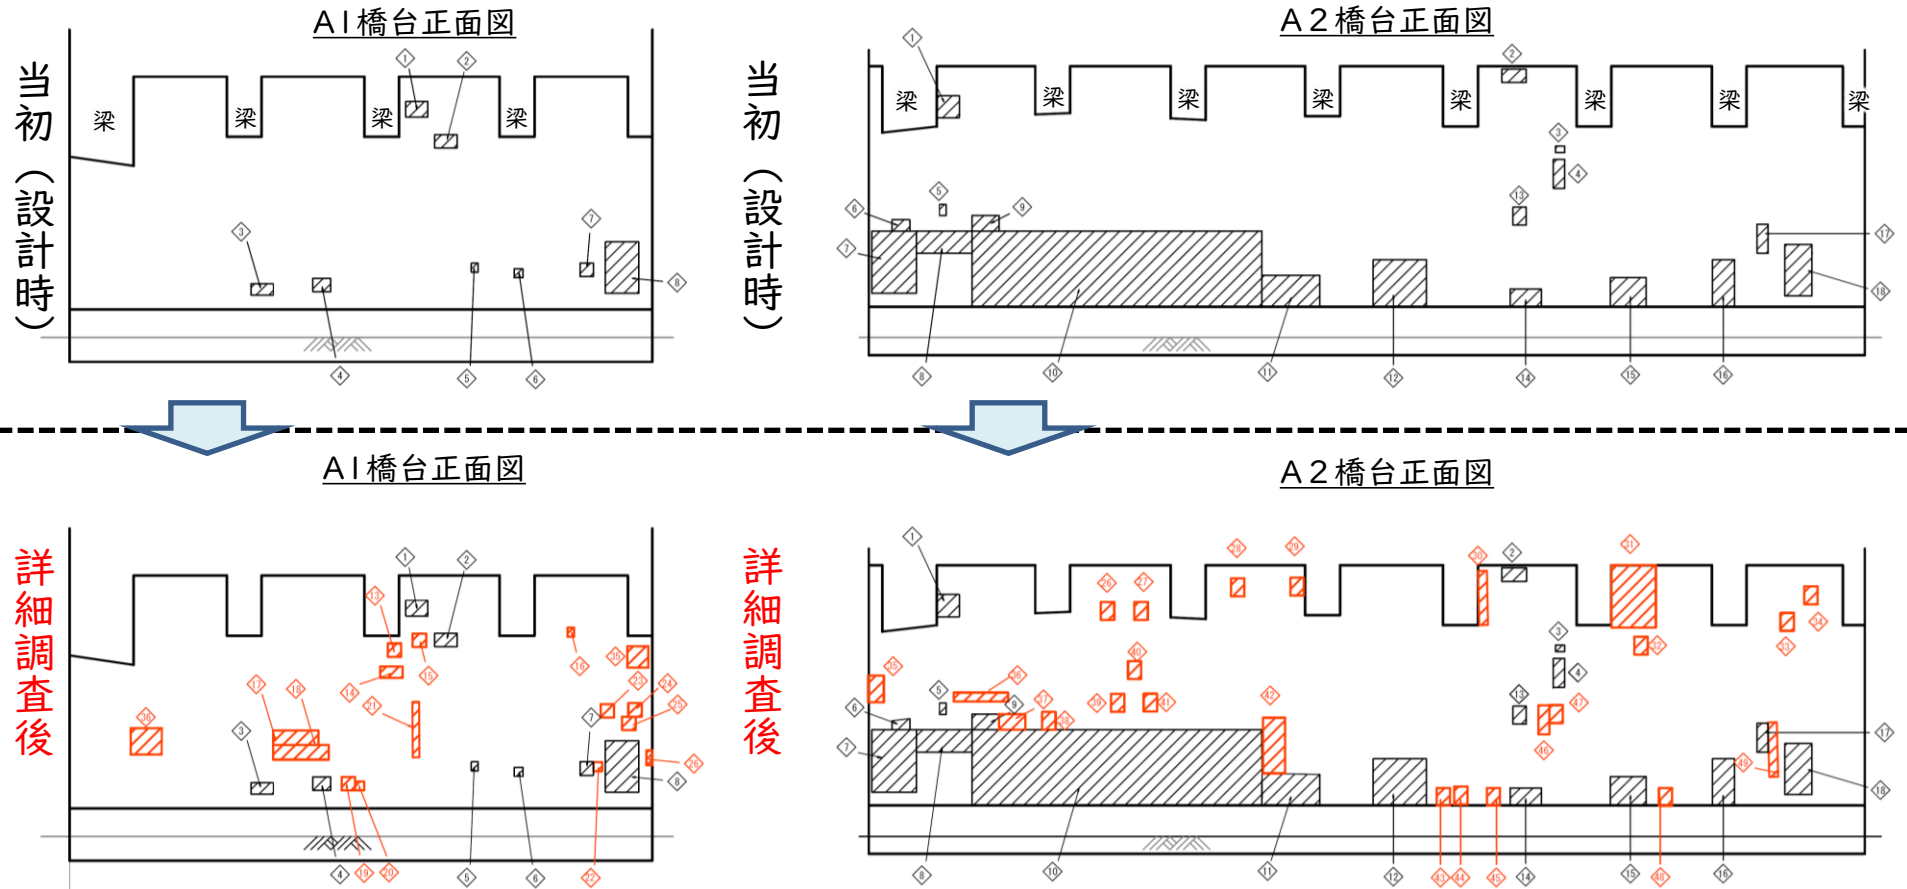
3.変更内容①

工事着手後に、橋梁構造物表面において研り作業を実施すると、新たに劣化が進行している箇所が判明し、補修面積が増加した。このことから断面修復工（左官工法）を増工する。

: 断面修復工（当初）

: 断面修復工（追加）

84.84㎡（当初） → 120.29㎡（変更）

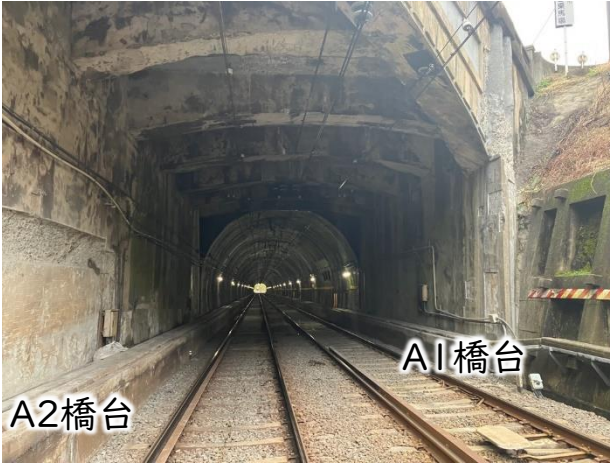
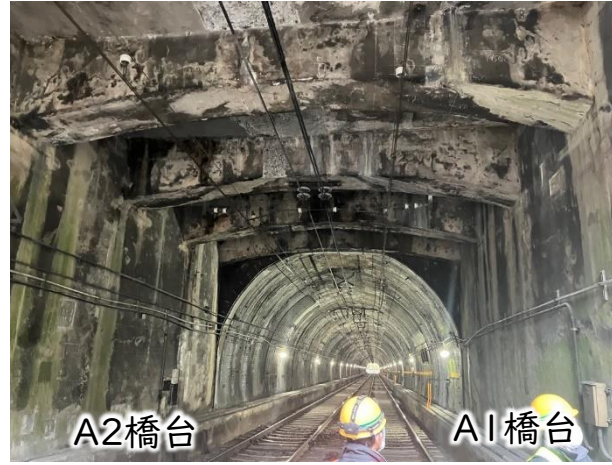
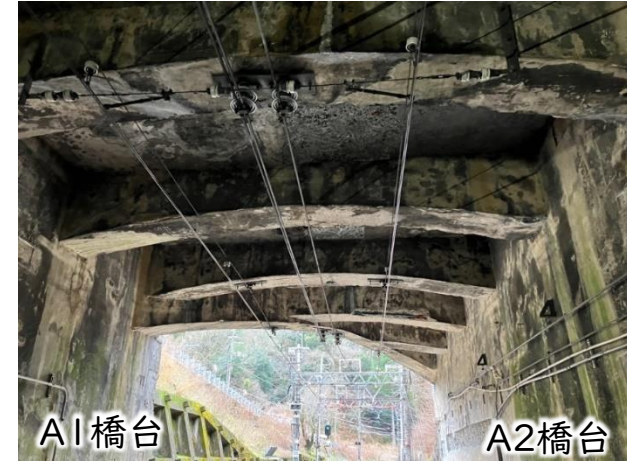
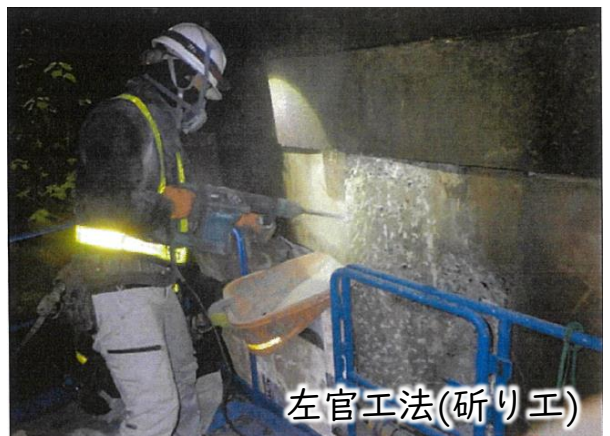
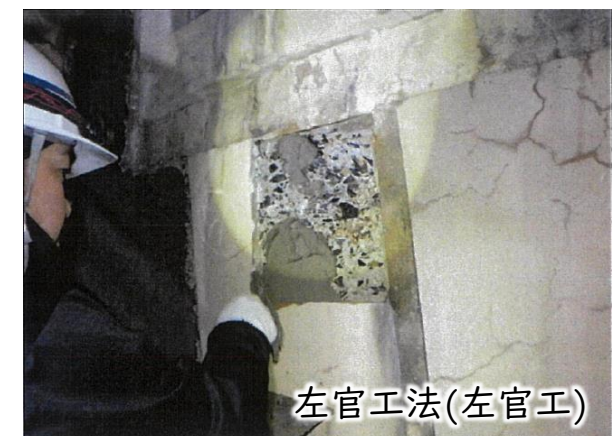
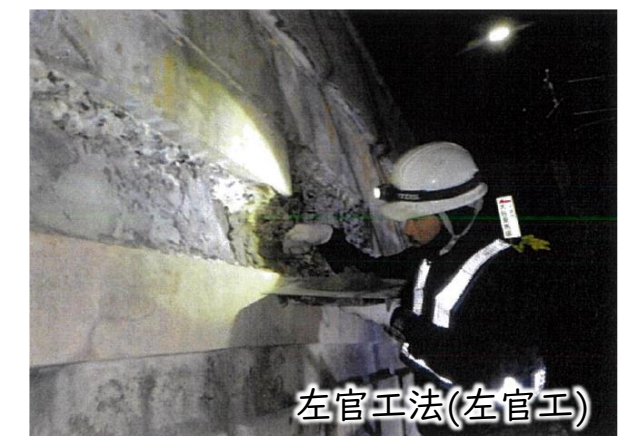
3.変更内容① (現況写真)

工事着手後に、橋梁構造物表面において研り作業を実施すると、新たに劣化が進行している箇所が判明し、補修面積が増加した。このことから断面修復工（左官工法）を増工する。

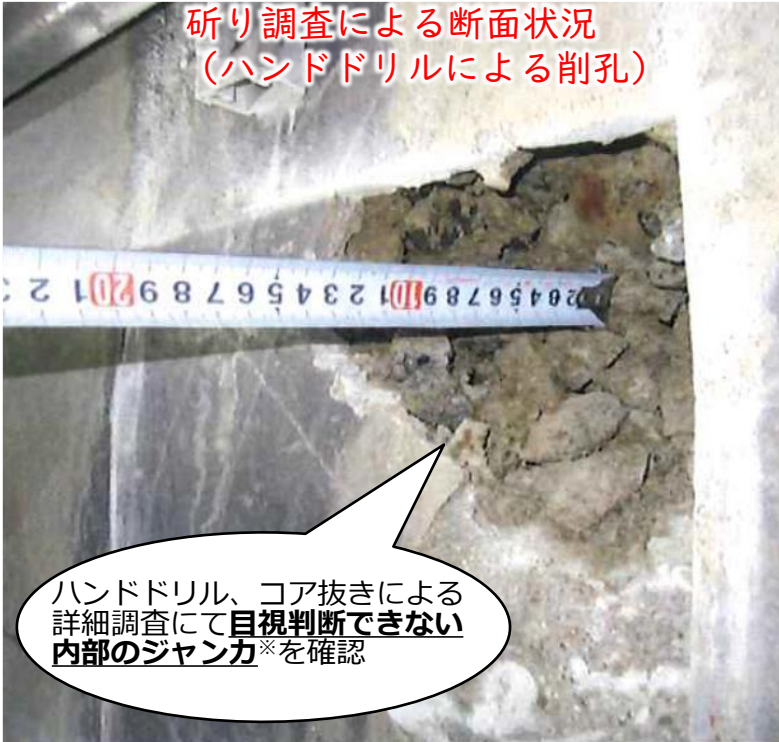
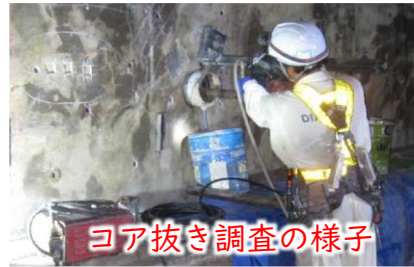
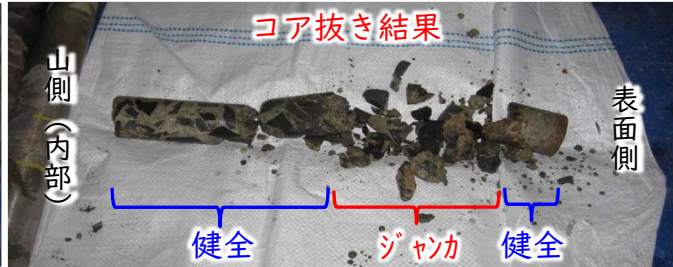
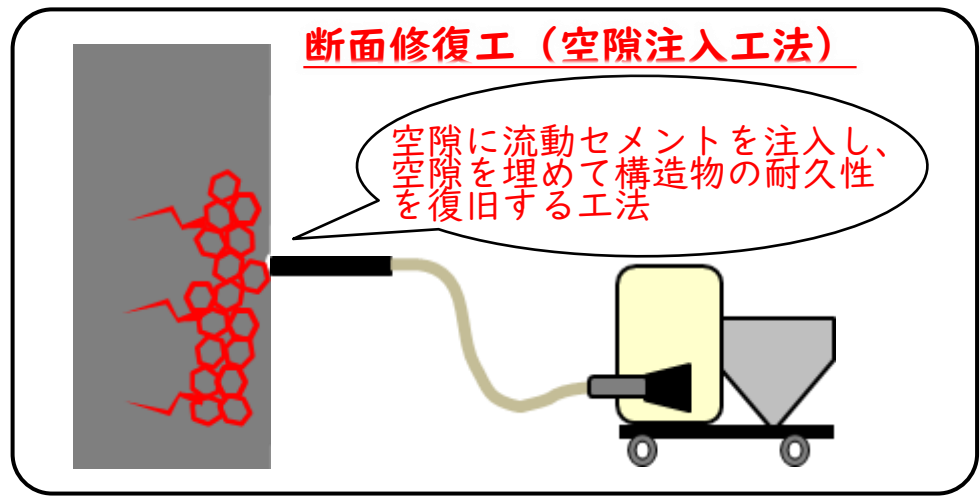
3.変更内容②

工事着手後に、橋梁構造物表面において研り作業を実施すると、橋梁構造物内部が空洞化している箇所が判明した。このことから断面修復工（空隙注入工法）を追加する。

※セメントモルタルが経年劣化により風化し、粗骨材（碎石）だけが残り、空洞化している状況。

0㎡（当初） → 32.15㎡（変更）

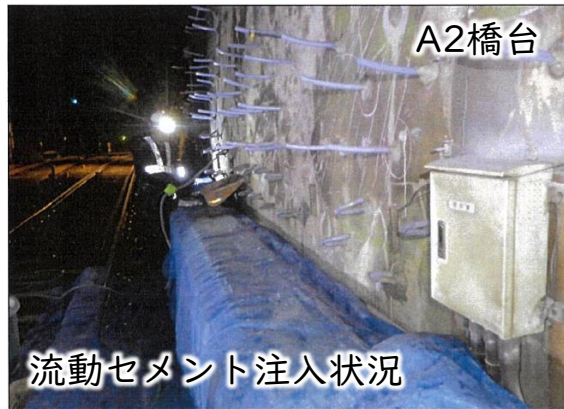
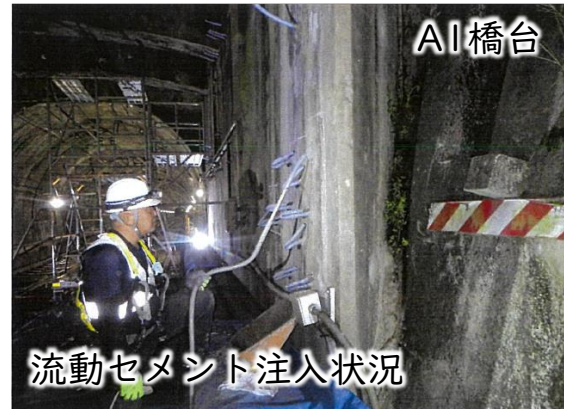
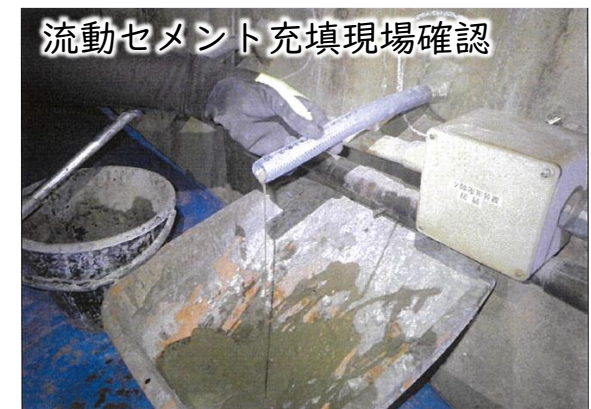
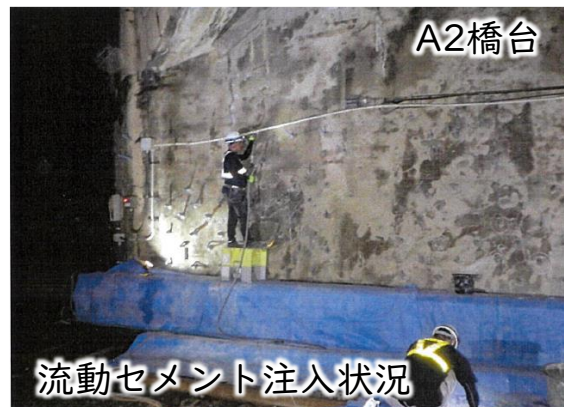
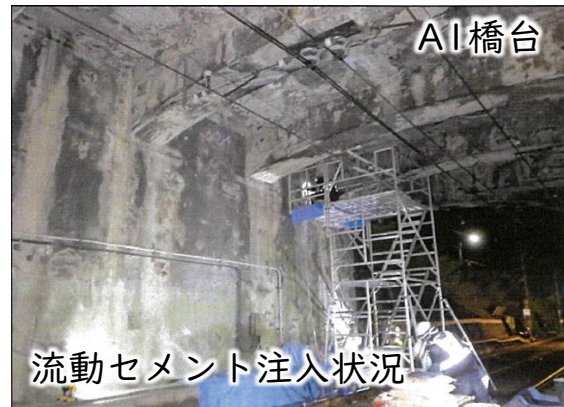
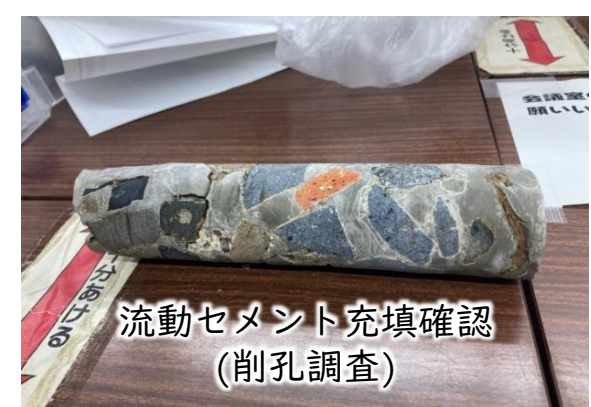
3.変更内容②（現況写真）

工事着手後に、橋梁構造物表面において研り作業を実施すると、橋梁構造物内部が空洞化している箇所が判明した。このことから断面修復工（空隙注入工法）を追加する。
