大津市企業局では、古くなった水道管の取り替えと 地震に強い“耐震管”の整備を進めています。

1 古くなった水道管はこのままでいいの？

2 大津市企業局では、漏水事故を未然に防止するため、重要かつ古くなった水道管の取り替え工事を計画的に進めています。

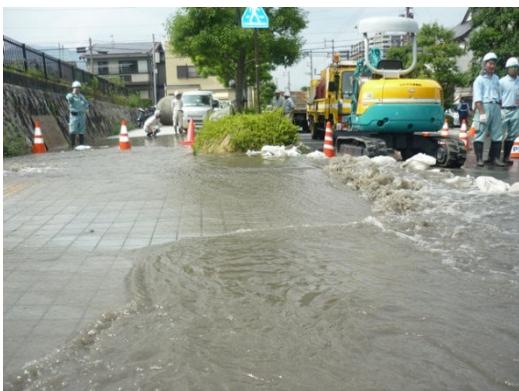
大津市御陵町水道管漏水事故状況

平成26年（2014年）6月26日（木）午後0時半頃に大津市役所前（大津市御陵町）の県道に埋められている直径50cmの水道管（1965年布設）が漏水し、多数のお客様にご迷惑をかけてしまいました。漏水の原因是、漏水箇所の周辺の土が“腐食性土壤”といわれる土であったためであり、長い時間をかけて、少しづつ水道管の厚みが薄くなっている、最終的に管内の水圧に耐えられず、約10cmの穴があき、漏水したものと考えています。

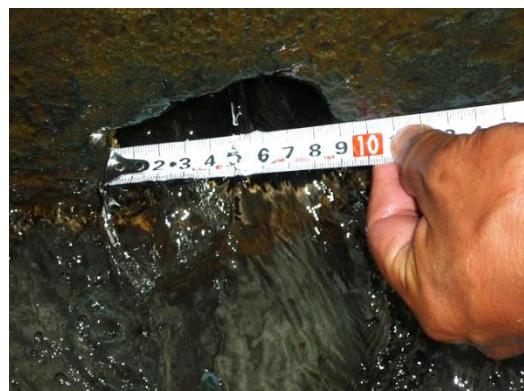
大津市御陵町水道管漏水箇所（約10cmの穴）

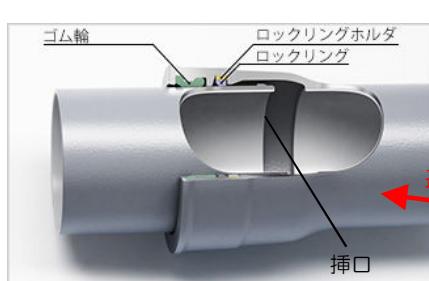
耐震管GX形の継手部
の構造図（断面図）

大津市企業局では、主に上記の2種類の耐震管を使用し、水道管の取り替え（耐震化）に取り組んでいます。ダクタイル鋳鉄管（耐震管GX形）は、管の継手部にある爪同士が引っかかって、地震の強い力を受けても抜けない構造になっています。水道配水用ポリエチレン管は、管の継手部が電気融着により一体化されており、地震の強い力を受けても、いろいろな形に曲がることができる構造になっています。

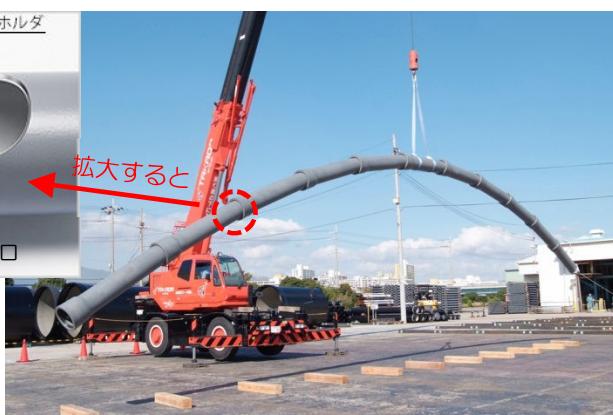
ダクタイル鋳鉄管（耐震管GX形）

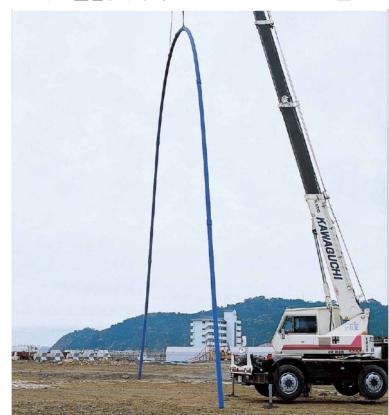
水道配水用ポリエチレン管

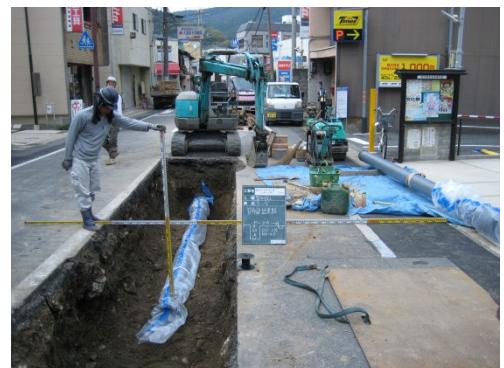
② 水道管の布設状況

②道路を掘って、水道管を布設します。

重機や人力で道路を掘削し、新しい水道管を布設し、再び埋め戻して、仮の舗装復旧を行います。

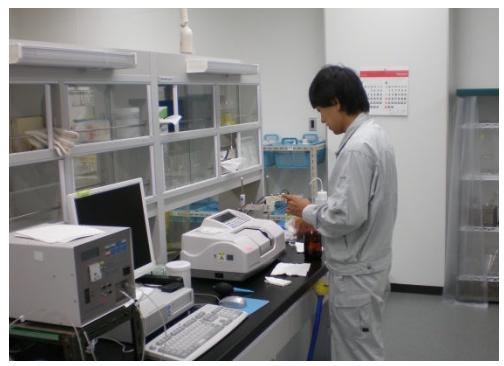
布設が完了した水道管の水圧試験を行い、漏れがないことを確認します。水道管内の洗浄作業後、大津市企業局浄水管理センターにて水質検査を行い、水道管の安全性を確認します。

③ 水質検査の状況（企業局浄水管理センター）

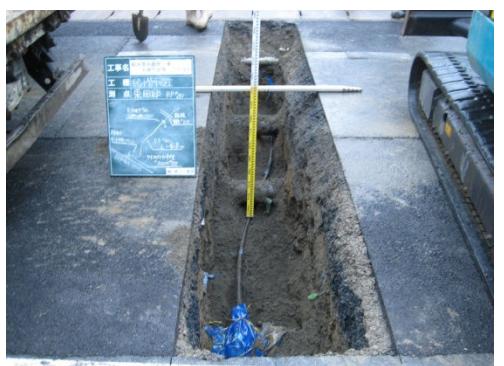
切り替え対象となるお客様の給水管を古い水道管から新しい水道管に順次切り替えます。

④ 各ご家庭の給水管の切り替え状況
