# 大津市企業局では、古くなった水道管の取り替えと地震に強い“耐震管”の整備を進めています。

## 1 古くなった水道管はこのままでいいの？

## 2 大津市企業局では、漏水事故を未然に防止するため、重要かつ古くなった水道管の取り替え工事を計画的に進めています。

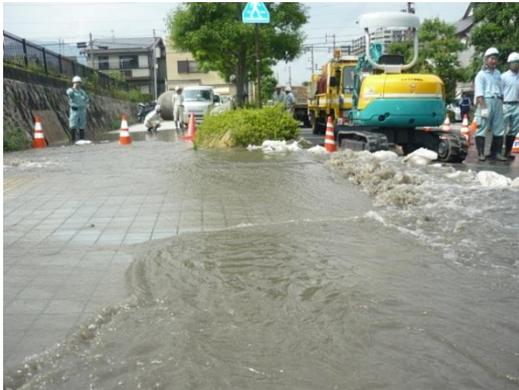
平成26年（2014年）6月26日（木）午後0時半頃に大津市役所前（大津市御陵町）の県道に埋められている直径50cmの水道管（1965年布設）が漏水し、多数のお客様にご迷惑をおかけしました。

漏水の原因は、漏水箇所の周辺の土が“腐食性土壌”といわれる土であり、長い時間をかけて、少しずつ水道管の厚みが薄くなっていき、最終的に管内の水圧に耐えられず、漏水したものと考えています。

大津市御陵町水道管漏水事故状況

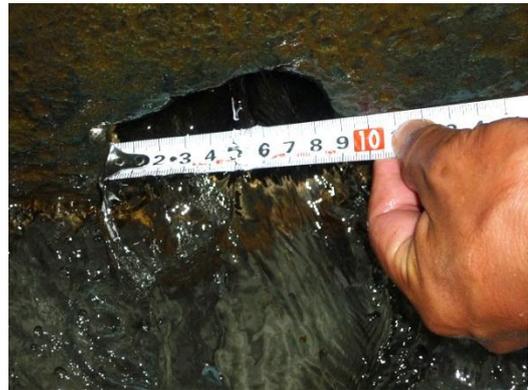
大津市御陵町水道管漏水箇所（約10cmの穴）

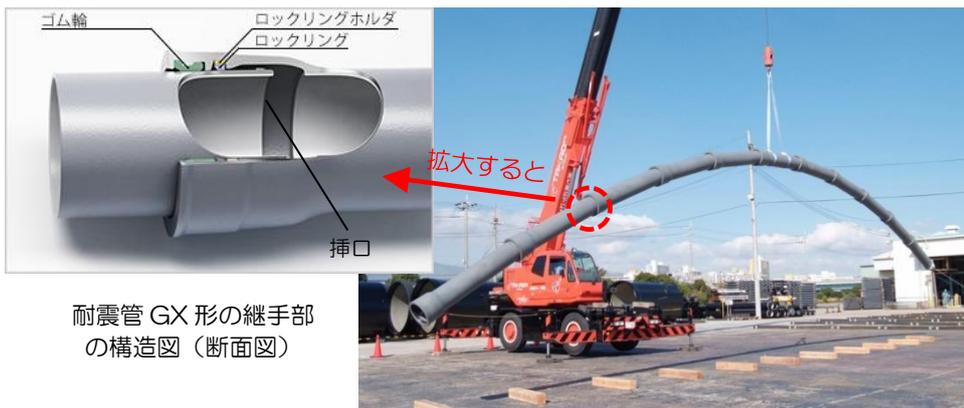
ダクトイル鋳鉄管（耐震管 GX 形）

ダクトイル鋳鉄管（耐震管 GX 形）は、管の端部にある突起部と継手内部のリングが引っかかり、地震の強い力を受けても抜けない構造になっています。

耐震管 GX 形の継手部の構造図（断面図）

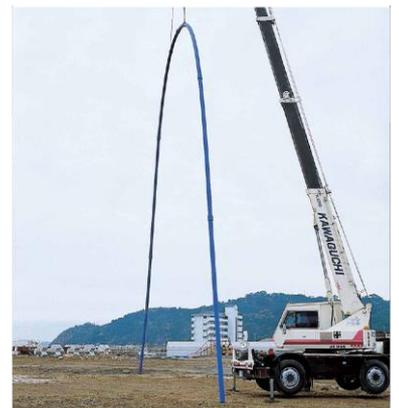
水道配水用ポリエチレン管

水道配水用ポリエチレン管は、管の継手部が電気融着により一体化されており、地震の強い力を受けても、柔軟に変位することができる構造になっています。

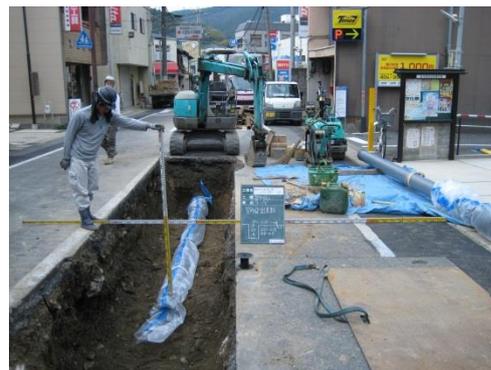
重機や人力で道路を掘削し、新しい水道管を布設し、再び埋め戻して、仮の舗装復旧を行います。

② 水道管の布設状況

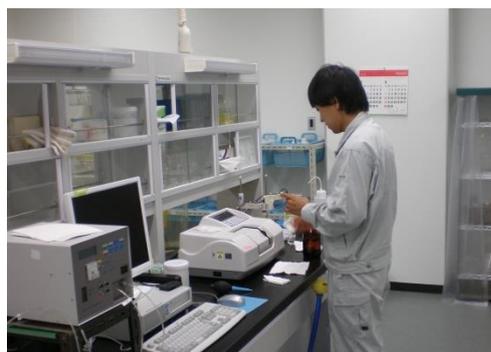
布設が完了した水道管の水圧試験を行い、漏れがないことを確認します。水道管内の洗浄作業後、大津市企業局浄水管理センターにて水質検査を行い、水道管の安全性を確認します。

③ 水質検査の状況（企業局浄水管理センター）

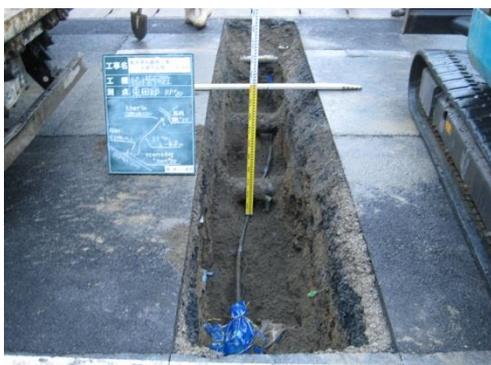
切り替え対象となるお客様の給水管を古い水道管から新しい水道管に順次切り替えます。

④ 各ご家庭の給水管の切り替え状況
